## **AVAP DE BIDACHE**

**Document annexe écrit n° 2**

### **FICHES D'INVENTAIRE DU BATI**

## **LE BOURG**

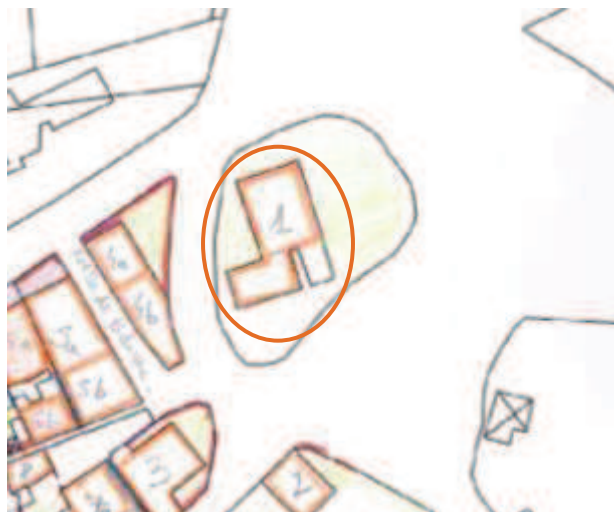
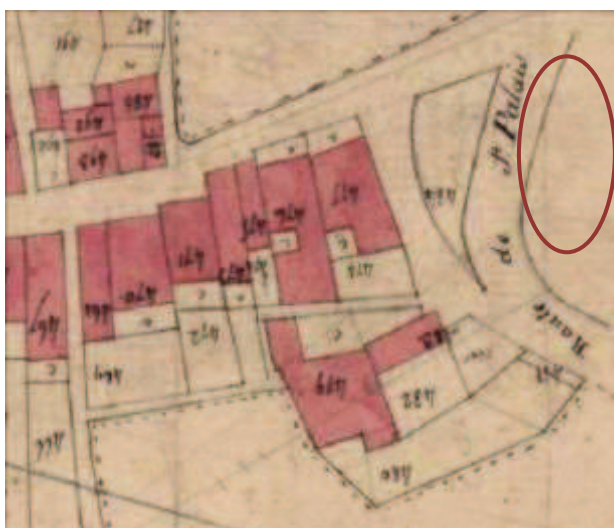
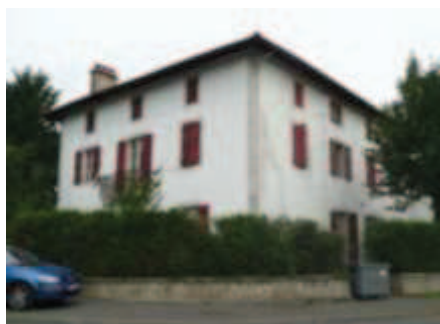
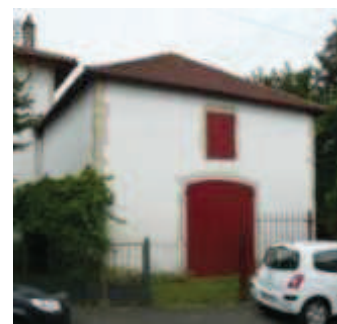
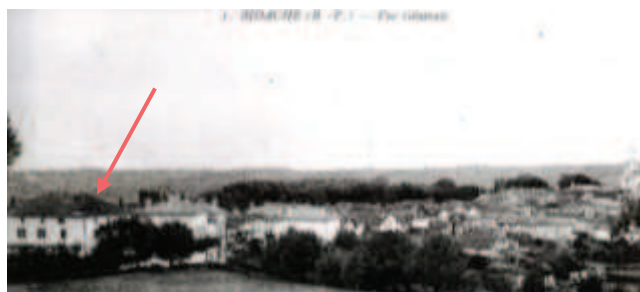
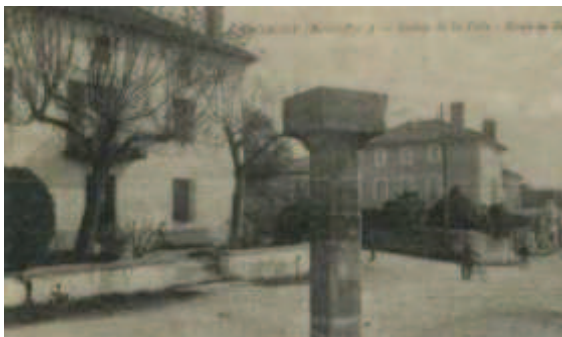
## FICHE 1

**Historique :** Maison de faubourg de type fin XIX<sup>e</sup> ou début XX<sup>e</sup>, marquant l'entrée de la ville depuis la route de Bayonne.

**Description :** Ensemble maison, annexe et jardin. Encadrement des ouvertures, chaînage d'angle en harpage et corniche en pierre. Ferronnerie au niveau du balcon du premier étage. Volets en bois avec des persiennes sur le volet de l'étage de combles.

Les cartes postales anciennes nous montrent un jardin qui mettait plus en valeur le bâti (arbres signalant l'entrée, haie de clôture basse). Aujourd'hui la haie de sapinettes (essence inadaptée) cache tout le rez-de-chaussée de la maison.

**Matériaux :** Gros-œuvre en pierre de Bidache, moellons et enduit, couverture en tuile de Marseille d'origine probablement. Menuiseries en bois à grands carreaux.

**Composition architecturale :** Rez-de-chaussée, étage noble avec balcon pour baie centrale, étage de combles - Symétrie de la façade - Toit à croupe

**Nature de l'intérêt :** Valeur du bâti en lui-même et valeur du jardin.

**Risques :** Grignotage des abords proches de la maison par l'espace routier. Destruction ou transformation de la volumétrie du bâti et des composants sans tenir compte de l'ensemble. Remplacement des menuiseries anciennes par du PVC. Remplacement des volets anciens.

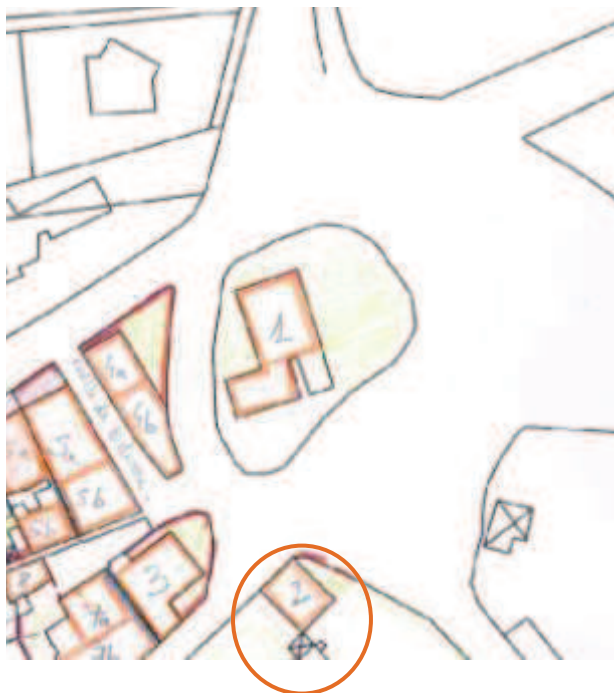
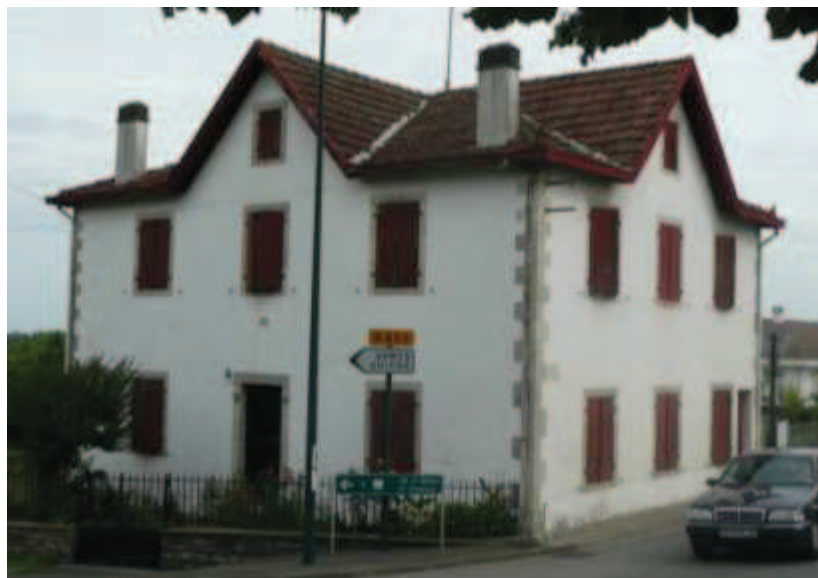
## FICHE 2

**Description :** Ensemble maison, jardin devant avec son mur de clôture et son portillon. Encadrement des ouvertures et chaînage d'angle en harpage en pierre. Antéfixe à l'extrémité des arêtières. Jardin potager à l'arrière.

**Matériaux :** Gros-œuvre en pierre de Bidache, moellons et enduit, couverture en tuile mécanique.

**Composition architecturale :** Rez-de-chaussée, étage noble, étage de combles avec lucarne passante - Symétrie de la façade.

**Risques :** Destruction ou transformation de la volumétrie du bâti et des composants sans tenir compte de l'ensemble.

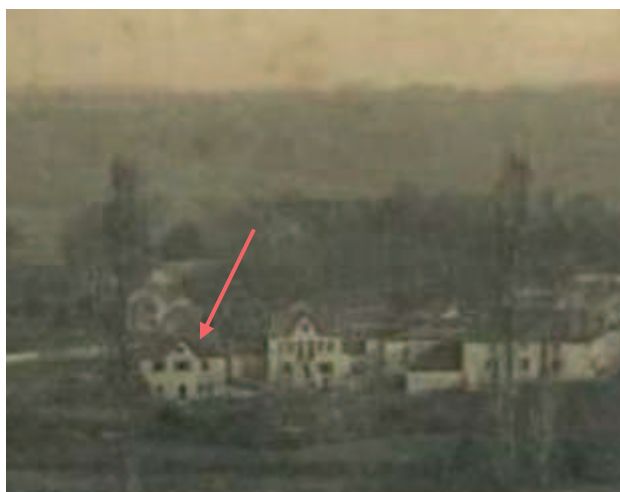
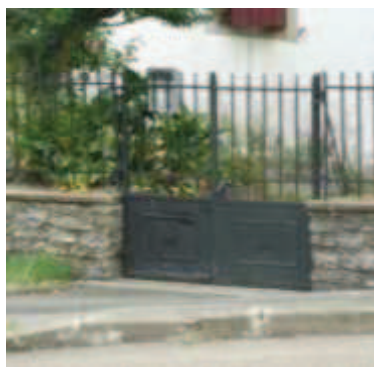
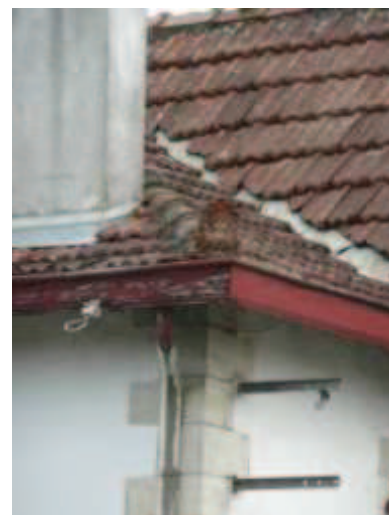
**Historique :** Maison de faubourg de type fin XIX<sup>e</sup> marquant l'entrée de la ville depuis la route du port.

**Nature de l'intérêt :** Valeur du bâti en lui-même. Valeur du jardin, mur de clôture. Valeur de l'implantation sur la rue.

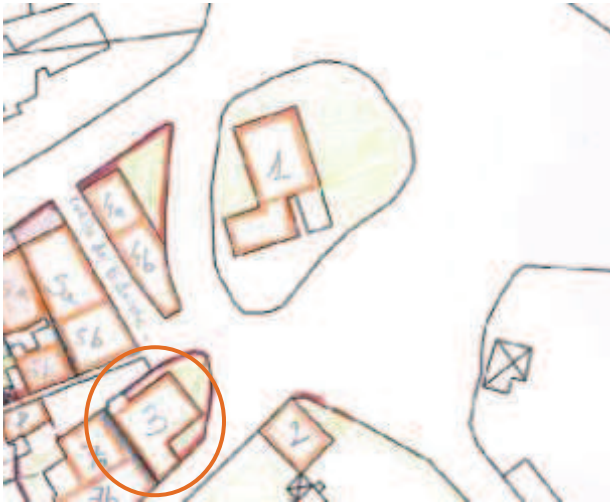
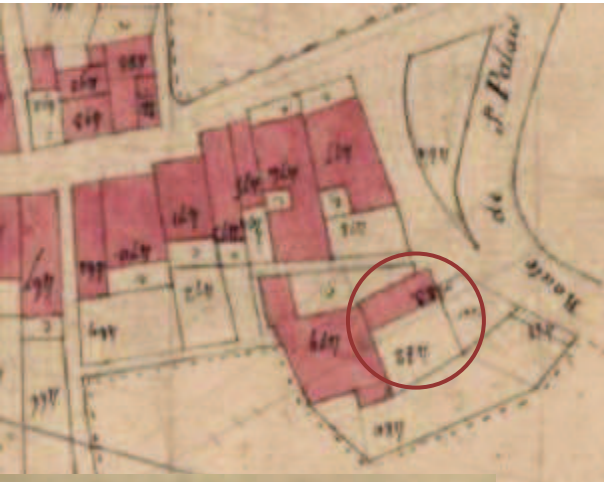
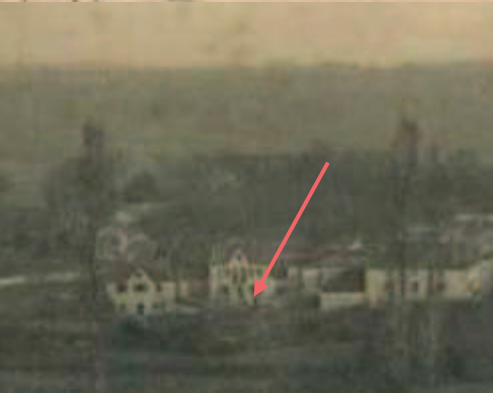
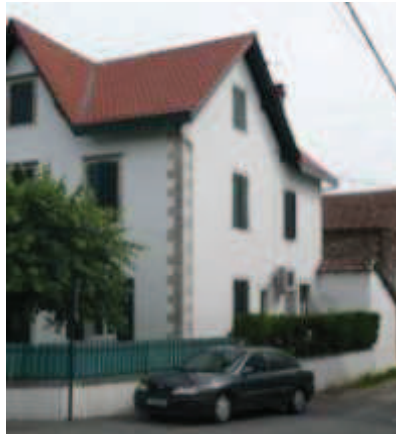
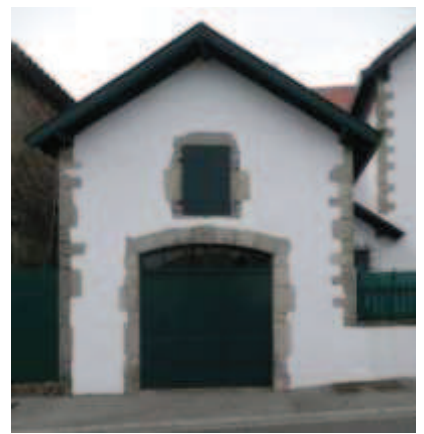
### FICHE 3

**Historique :** Maison de faubourg de type fin XIX°, début XX°.

**Description :** Ensemble maison, annexe et jardin avec sa clôture. Encadrement des ouvertures et chaînage d'angle en harpage en pierre sur la maison. Encadrement des ouvertures et chaînage d'angle en harpage en pierre irrégulière sur l'annexe. Sur les pignons, consoles sculptées en bois. Souche de cheminée en brique décorée. Ferronnerie au niveau du balcon du premier étage et sur le portail. Jardin devant la maison avec tilleul.

**Matériaux :** Gros-œuvre en pierre de Bidache, moellons et enduit, couverture en tuile de Marseille à l'origine remplacées par de la tuile neuve romaine.

**Composition architecturale :** Rez-de-chaussée, étage noble avec balcon pour baie centrale, étage de combles marqué par le petit fronton - Symétrie de la façade.

**Nature de l'intérêt :** Valeur du bâti en lui-même, maison, arrière, annexe. Valeur du jardin, clôture, haie.

**Risques :** Destruction ou transformation de la volumétrie du bâti et des composants sans tenir compte de l'ensemble.

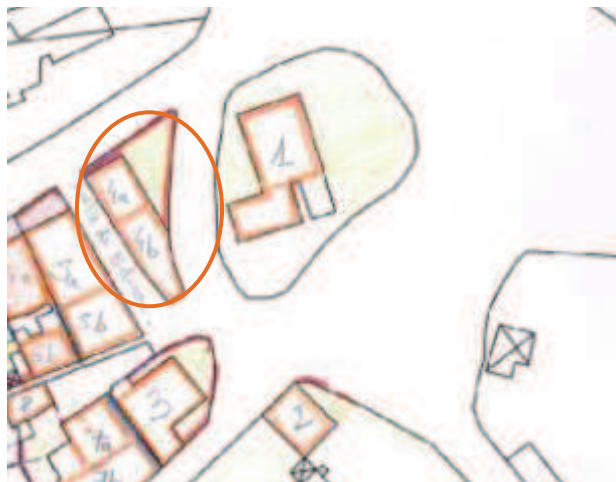
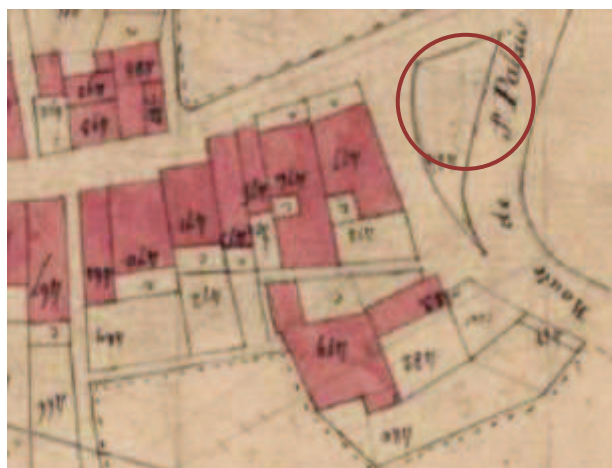
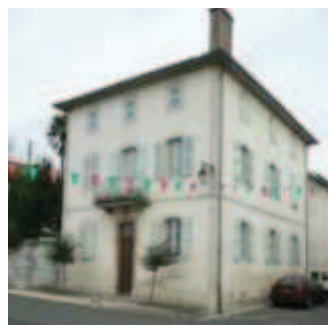
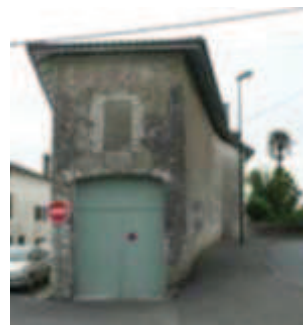
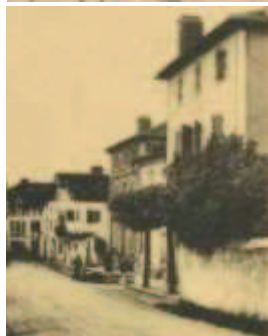
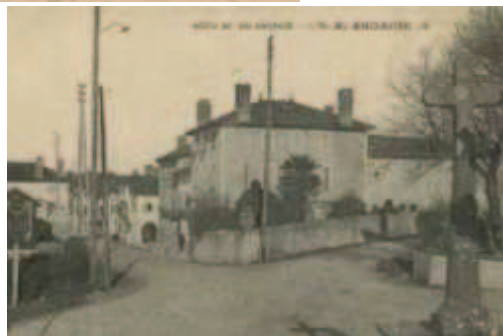
## FICHE 4

**Historique :** Maison type de faubourg de 1871 à l'entrée ouest de la rue principale.

**Description :** Ensemble maison et son annexe, jardin avec mur de clôture maçonné avec chaperon en bâtière. Encadrement des ouvertures et chaînage d'angle simple en pierre. Porte avec encadrement en pierre, arc cintré. Balcon du premier étage avec console en pierre moulurée et ferronnerie. Corniche de la façade de la rue se retournant mais ne se continuant pas sur les autres faces. Hiérarchie dans le dessin des volets en bois (RDC= plein, 1<sup>er</sup>= persiennes sans saillies, combles= persiennes avec saillies). A l'avant de la maison, dallage ancien marquant l'espace privé.

**Matériaux :** Gros-œuvre en pierre de Bidache, moellons et enduit, menuiseries en bois, à grands carreaux.

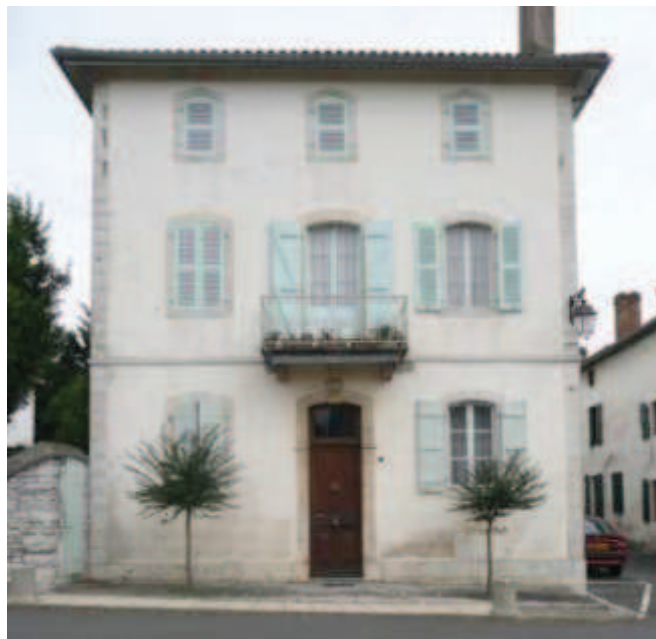
**Composition architecturale :** Rez-de-chaussée, étage noble avec balcon pour baie centrale, étage de combles avec variante de fenêtre – Façade avant droite sur rue composée de trois travées avec balcon. Soubassement en pierre. Bandeau en pierre en saillie entre le rez-de-chaussée et le 1<sup>er</sup> étage.

**Risques :** Destruction ou transformation de la volumétrie du bâti et des composants sans tenir compte de l'ensemble du bâti, de celui de la rue et de son implantation à l'alignement sur la rue. Privatisation du parvis ou au contraire remplacement par places de parking. Remplacement des menuiseries anciennes par du PVC. Remplacement des volets anciens et menuiseries par un modèle ne respectant pas le dessin des ouvertures.

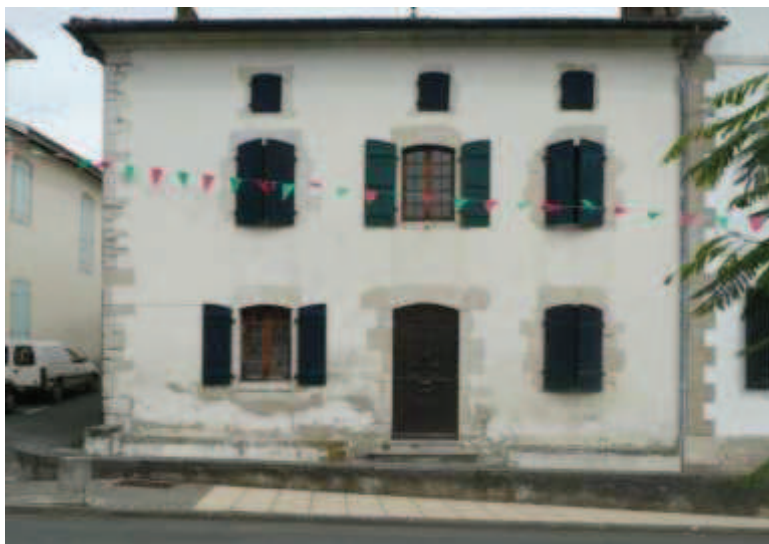
## FICHE 5

**Description :** Ensemble maison et son annexe. Encadrement des ouvertures et chaînage d'angle en harpage en pierre irrégulière. Corniche sur la façade de la rue se retournant mais ne se continuant pas sur les autres faces. A l'avant de la maison, perron, dallage ancien et banc. Ouverture de la remise en arcade.

**Matériaux :** Gros-œuvre en pierre de Bidache, moellons et enduit. Menuiseries en bois à petits carreaux.

**Composition architecturale :** Rez-de-chaussée, étage noble sans balcon, étage de combles pour la maison, RDC et étage pour la remise. Façade sur rue droite, composée de trois travées sans balcon ni bandeau.

**Risques :** Destruction ou transformation de la volumétrie du bâti et des composants sans tenir compte de l'ensemble du bâti, de celui de la rue et de son implantation à l'alignement sur la rue. Privatisation du parvis. Remplacement des volets et menuiseries par un modèle ne respectant pas le dessin des ouvertures.

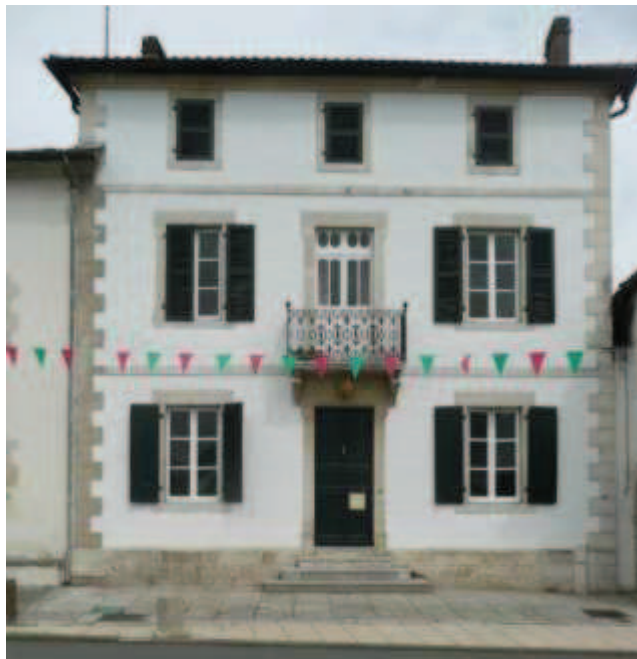
## FICHE 6

**Description :** Ensemble maison et son annexe. Encadrement des ouvertures et chaînage d'angle en harpage en pierre sur la façade avant. Ferronnerie au niveau du balcon du premier étage et soubassement du balcon dessiné en pierre. Corniche sur la façade avant de la maison se retournant mais ne se continuant pas sur les autres faces. Hiérarchie dans le dessin des volets en bois (RDC= plein, 1<sup>er</sup>= persiennes sans saillies, combles= persiennes avec saillies). A l'avant de la maison, perron et dallage ancien marquant l'espace privé.

Sur le remise : encadrement des baies en pierre irrégulière. Anciennes fenêtres à croisées et à meneau en pierre.

Matériaux : Gros-œuvre en pierre de Bidache, moellons et enduit, menuiseries en bois, à grands carreaux sur la maison. Enduit ancien sur la remise.

Composition architecturale : Rez-de-chaussée, étage noble avec balcon sur la baie centrale, étage de combles – Façade sur rue droite, composée de trois travées avec balcon. Soubassement en pierre. Bandeau en pierre en saillie entre les étages.

**Risques :** Destruction ou transformation de la volumétrie du bâti et des composants sans tenir compte de l'ensemble du bâti, de celui de la rue et de son implantation à l'alignement sur la rue. Privatisation du parvis. Remplacement des menuiseries anciennes par du PVC. Remplacement des volets anciens.

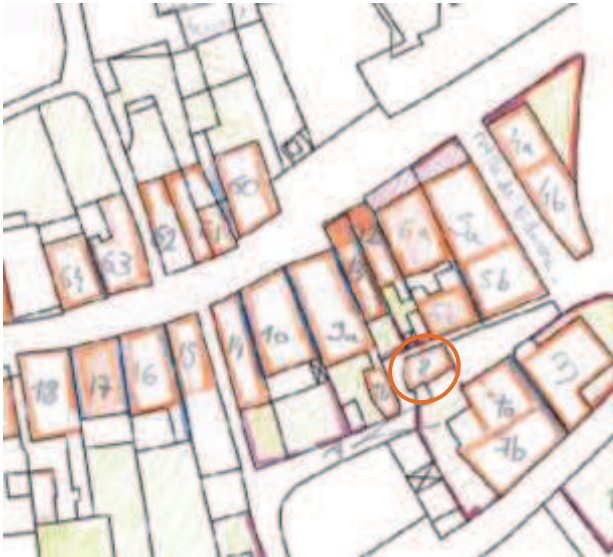
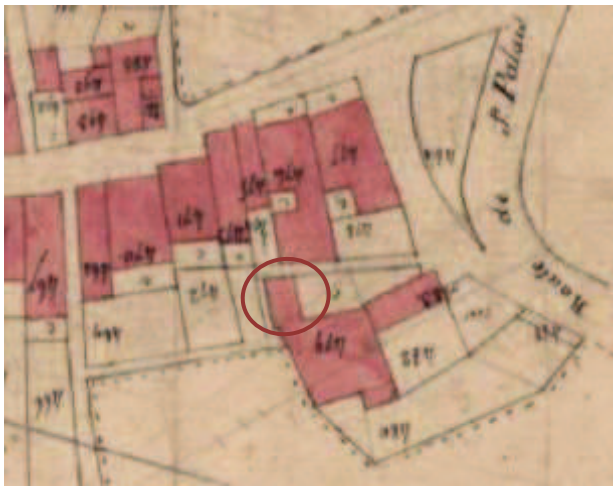
## FICHE 8

**Historique :** Possibilité d'un bâtiment annexe transformé, ou d'une maison scindée en deux. Modifié début XIX°.

**Description :** Encadrement des ouvertures en pierre.

Composition architecturale : On voit sur le cadastre napoléonien que le volume à côté a été détruit.

**Risques :** Destruction ou transformation de la volumétrie du bâti sans tenir compte des implantations alentours.

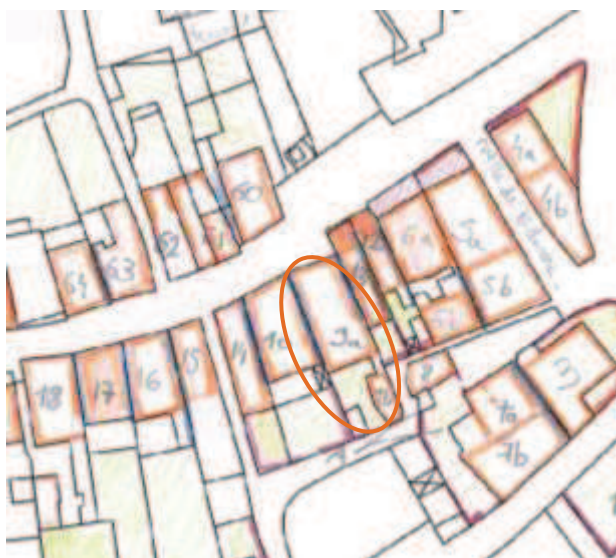
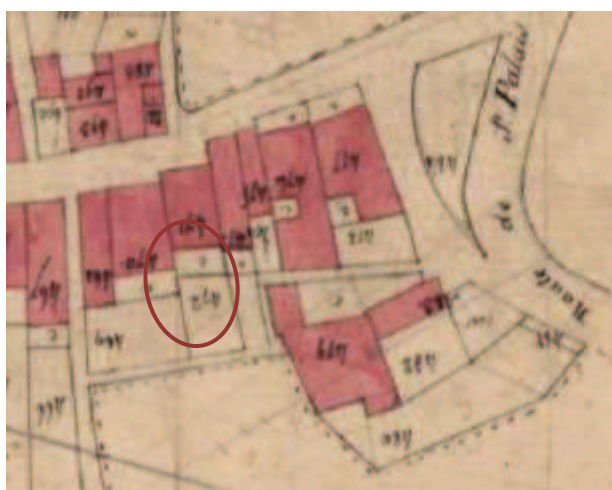
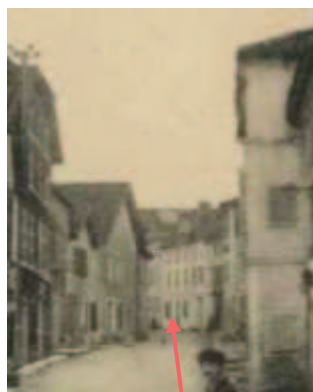
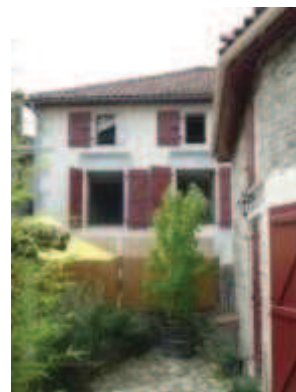
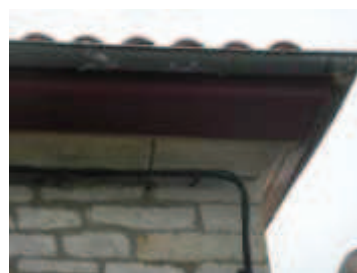
## FICHE 9

**Description :** Ensemble maison, annexe et jardin. Encadrement des ouvertures et chaînage d'angle en harpage en pierre irrégulière. Porte avec arc cintré et linteau en pierre moulurée. Linteau plat sculpté sur les baies du 1<sup>er</sup> étage sur la façade arrière. Corniche sur la façade avant se retournant mais ne se continuant pas sur les autres faces, avec coffre de solives constitué d'une planche en bois.

**Matériaux :** Gros-œuvre en pierre de Bidache, moellons, menuiseries en bois, à petits carreaux. Façade avant dénaturée par le picage de l'enduit. Façade arrière enduite et peinte.

**Composition architecturale :** Rez-de-chaussée, étage noble, étage de combles – Façade sur rue droite composée de trois travées.

**Risques :** Destruction ou transformation de la volumétrie du bâti et des composants sans tenir compte de l'ensemble du bâti, de celui de la rue et de son implantation à l'alignement sur la rue. Remplacement des menuiseries anciennes par un modèle ne respectant pas le dessin des ouvertures.

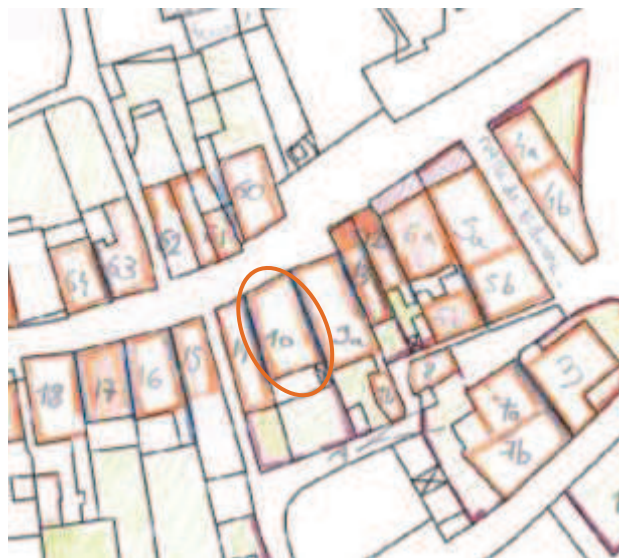
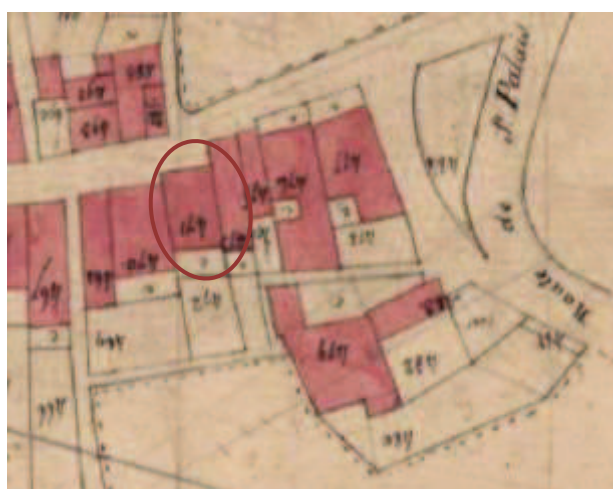
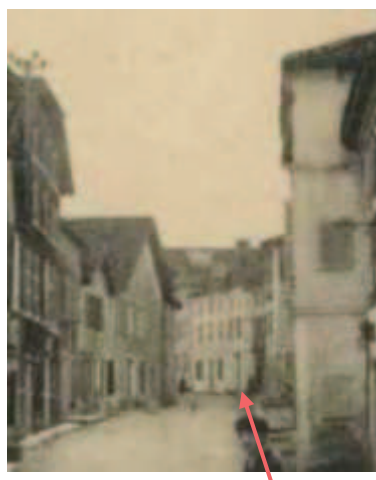
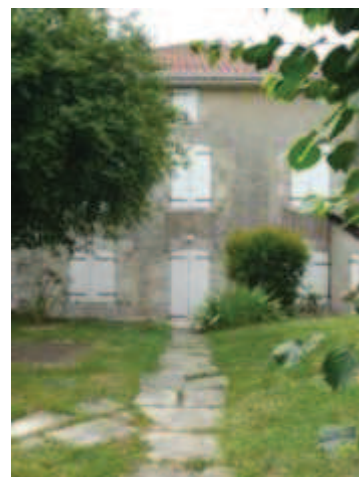
## FICHE 10

**Description :** Ensemble maison et jardin composé. Encadrement des ouvertures et chaînage d'angle en harpage en pierre irrégulière. Corniche en bois. Hiérarchie dans le dessin des volets en bois (RDC= plein, 1<sup>er</sup>= persiennes sans saillies, combles= persiennes avec saillies). Vestige de cour et jardin composé.

**Matériaux :** Gros-œuvre en pierre de Bidache, moellons, joint coloré. Façade avant dénaturée par le picage de l'enduit. Enduit ancien sur la façade arrière.

**Composition architecturale :** Rez-de-chaussée, étage noble, étage de combles – Façade sur rue droite composée de trois travées.

**Risques** Destruction ou transformation de la volumétrie du bâti et des composants sans tenir compte de l'ensemble du bâti, de celui de la rue et de son implantation à l'alignement sur la rue. Non entretien du jardin ou transformation entraînant la destruction des vestiges.

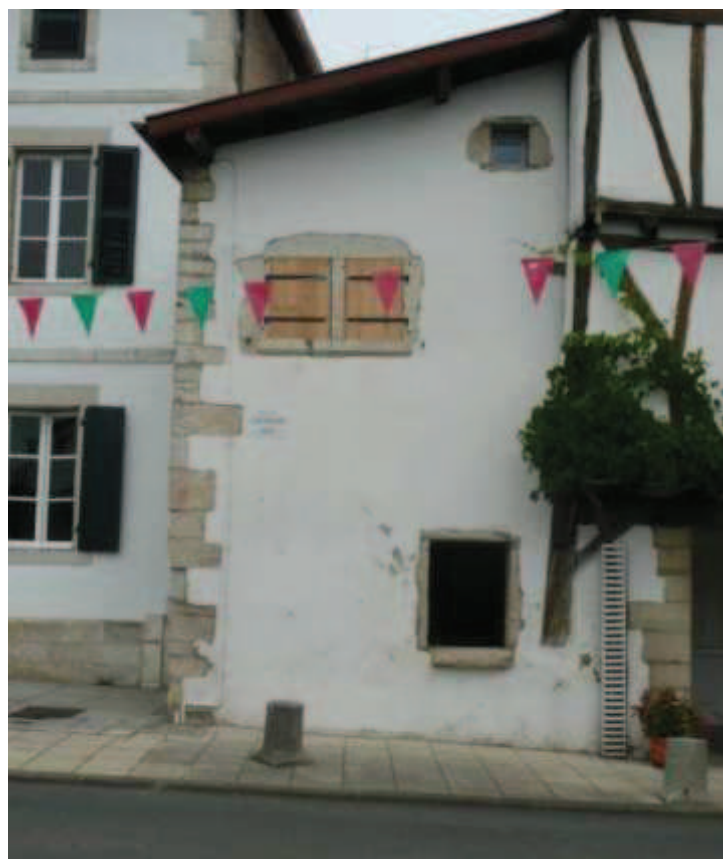
## FICHE 11

**Description :** Ensemble maison et son couvert. Encadrement des ouvertures et chaînage d'angle en harpage en pierre irrégulière. Fenêtre à meneaux en pierre à l'étage. Sous le couvert, perron, dallage ancien et banc.

**Matériaux :** Gros-œuvre en pierre de Bidache, moellons, enduit. Dallage en pierre de Bidache sous le couvert.

**Composition architecturale :** Façade droite à pignon sur rue avec débord de toiture.

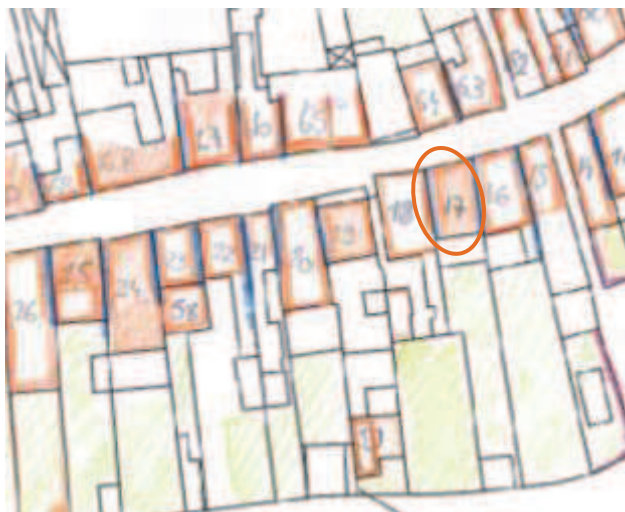
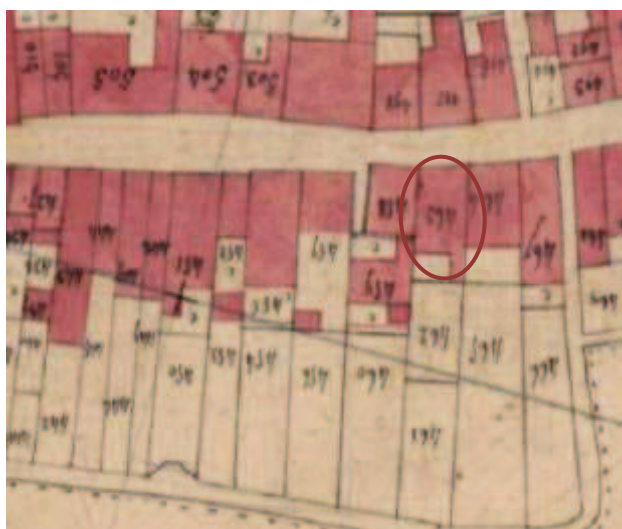
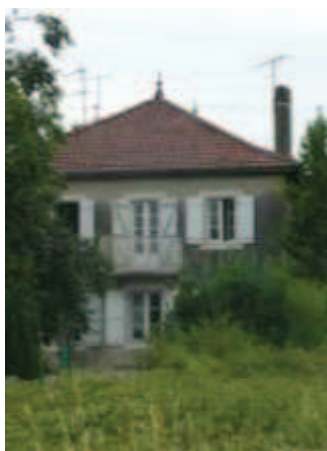
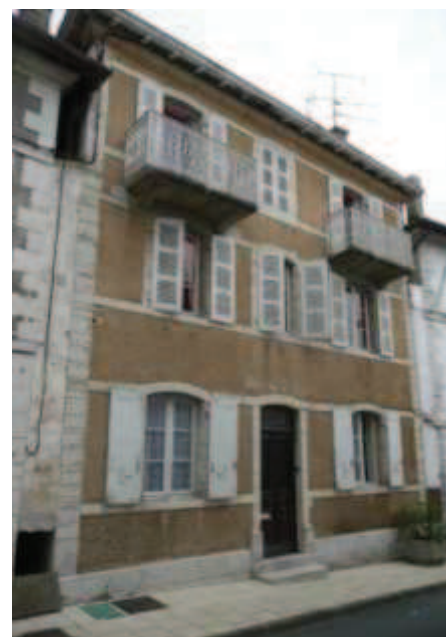
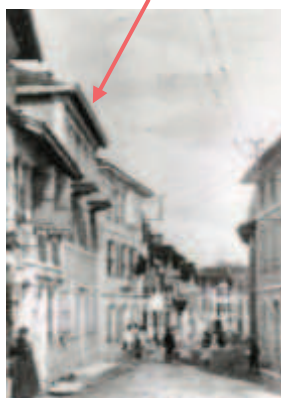
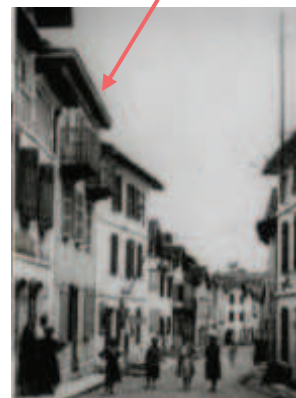
## FICHE 16

**Description :** Ensemble maison et jardin composé. Encadrement des ouvertures et chaînage d'angle simple en pierre. Ferronnerie au niveau des balcons du deuxième étage. Hiérarchie dans le dessin des volets en bois (RDC= plein, étages= persiennes sans saillies). Corniche sur façade avant se retournant mais ne se continuant pas sur les autres faces. Epi de faitage en terre cuite. Façade arrière avec balcon pour la baie centrale. Vestige de jardin composé et de cour. Vestige d'une serre.

**Matériaux :** Gros-œuvre en pierre de Bidache, moellons, enduit coloré datant de la fin du XIX<sup>e</sup> et contrastant avec la pierre. Menuiserie en bois, à grands carreaux.

**Composition architecturale :** Rez-de-chaussée, 1<sup>er</sup> étage, 2<sup>ème</sup> étage avec balcon sur consoles. Façade sur rue droite et composée de trois travées. Bandeau en pierre en saillie au niveau de l'appui et du linteau. Soubassement en pierre.

**Nature de l'intérêt :** Valeur du bâti en lui-même. Valeur du vestige de jardin composé et de la serre. Valeur de l'implantation sur la rue.

**Risques :** Destruction ou transformation de la volumétrie du bâti et des composants sans tenir compte de l'ensemble du bâti, de celui de la rue et de son implantation à l'alignement sur la rue. Non entretien du jardin ou transformation entraînant la destruction des vestiges. Remplacement des menuiseries anciennes par un modèle ne respectant pas le dessin des ouvertures. Remplacement des volets anciens.

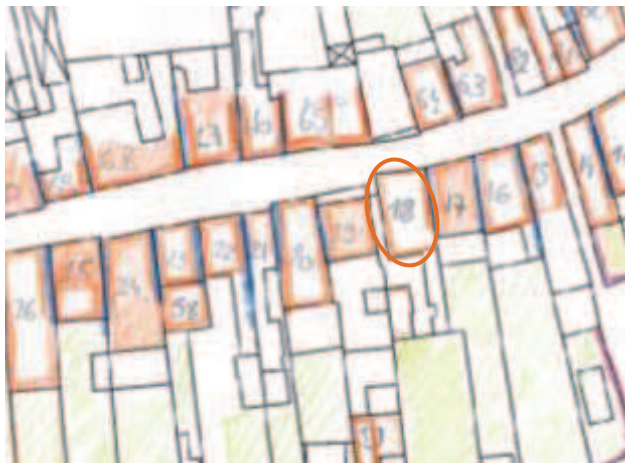
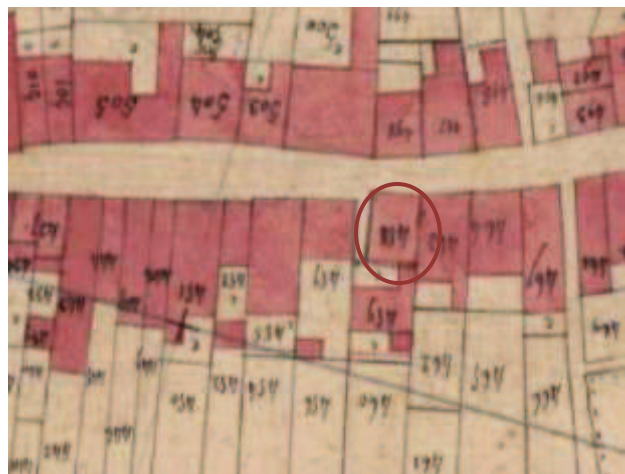
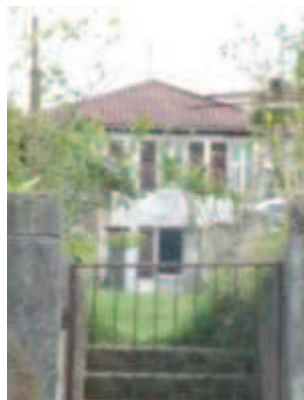
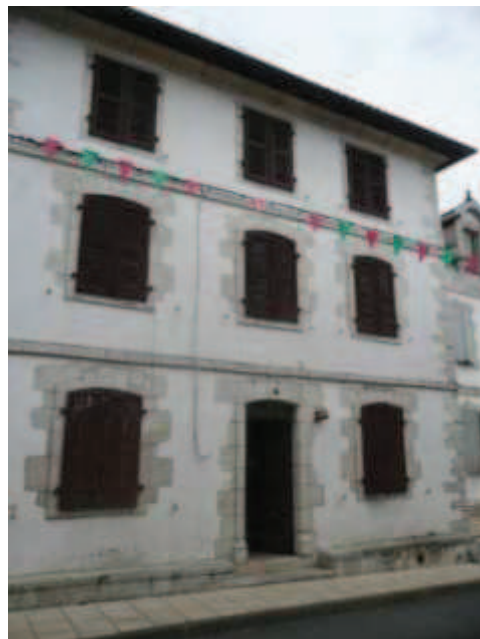
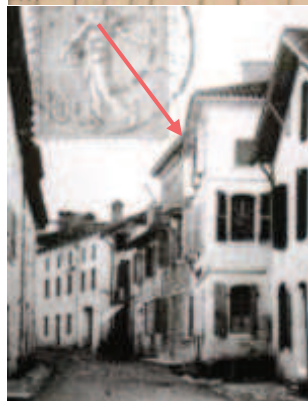
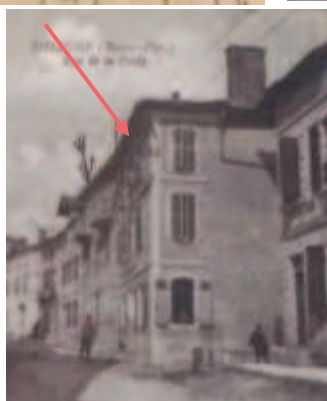
## FICHE 17

**Description :** Ensemble maison et jardin composé. Encadrement des ouvertures et chaînage en harpage en pierre irrégulière. Hiérarchie dans le dessin des volets en bois (RDC= plein, combles et 1<sup>er</sup> = persiennes sans saillies,). Corniche sur façade avant se retournant mais ne se continuant pas sur les autres faces, avec coffre de solives constitué d'une planche en bois. Bâti en saillie par rapport au bâti suivant.

Jardin composé non entretenu et cour avec vestiges de piliers, portail entre jardin et cour. Les cartes postales anciennes nous montrent l'évolution des ouvertures sur la façade de côté.

**Matériaux :** Gros-œuvre en pierre de Bidache, moellons, enduit.

**Composition architecturale :** Rez-de-chaussée, étage noble, étage de combles. Façade sur rue droite et composée de trois travées. Bandeaux en pierre en saillie entre les étages. Soubassement associé à un banc en pierre.

**Nature de l'intérêt :** Valeur du bâti en lui-même. Valeur du vestige de jardin composé. Valeur de l'implantation sur la rue.

**Risques :** Destruction ou transformation de la volumétrie du bâti et des composants sans tenir compte de l'ensemble du bâti, de celui de la rue et de son implantation à l'alignement sur la rue. Non entretien du jardin ou transformation entraînant la destruction des vestiges.

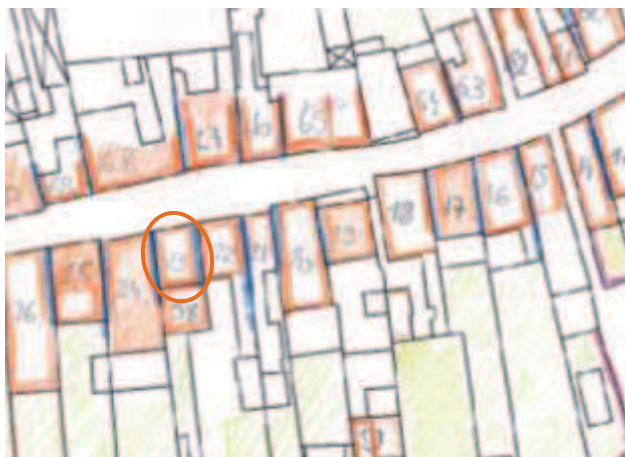
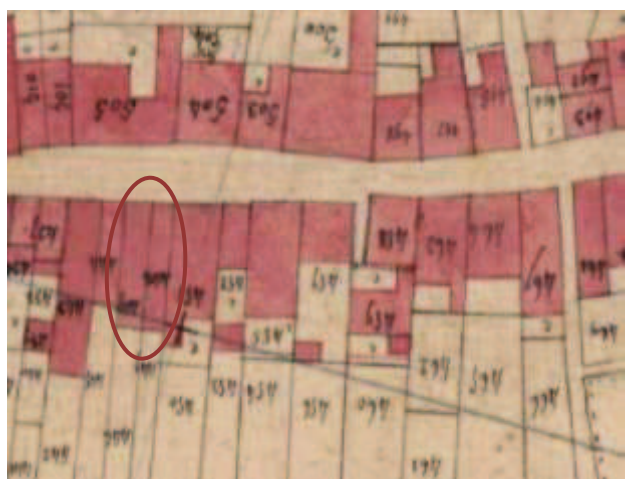
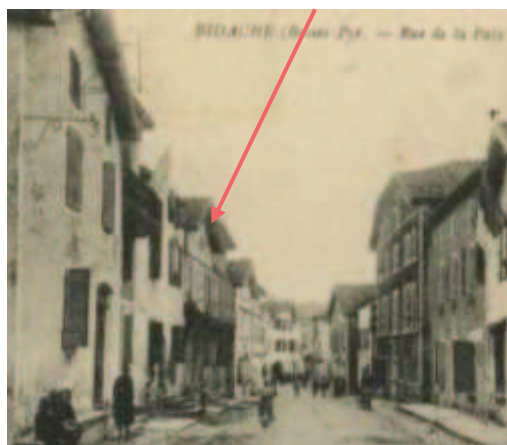
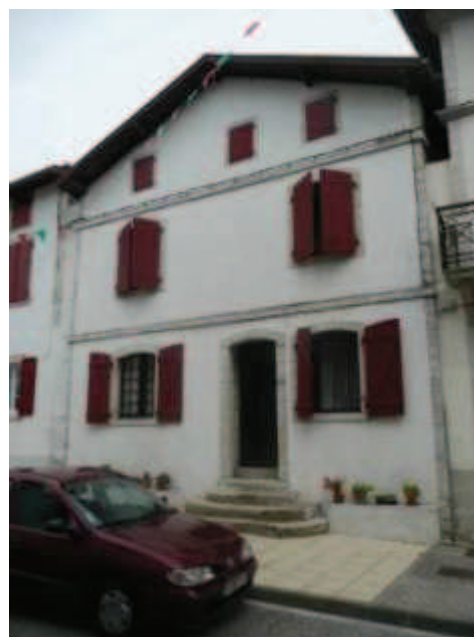
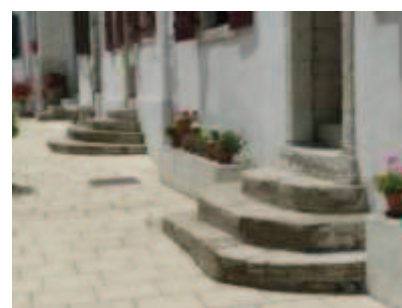
## FICHE 22

**Description :** Encadrement des ouvertures et chaînage simple en pierre. Baies cintrées sauf à l'étage des combles, linteau droit. Présence d'un perron.

**Matériaux :** Gros-œuvre en pierre de Bidache, moellons, enduit. Menuiseries en bois, à petits carreaux.

**Composition architecturale :** Rez-de-chaussée, étage noble, étage de combles. Façade sur rue en pignon avec débord de toit. Bandeaux en pierre en saillie entre les étages. Banc et soubassement en pierre.

**Nature de l'intérêt :** Valeur du bâti en lui-même. Valeur du perron. Valeur de l'implantation sur la rue.

**Risques :** Destruction ou transformation de la volumétrie du bâti et des composants sans tenir compte de l'ensemble du bâti, de celui de la rue et de son implantation à l'alignement sur la rue. Remplacement des menuiseries anciennes par un modèle ne respectant pas le dessin des ouvertures.

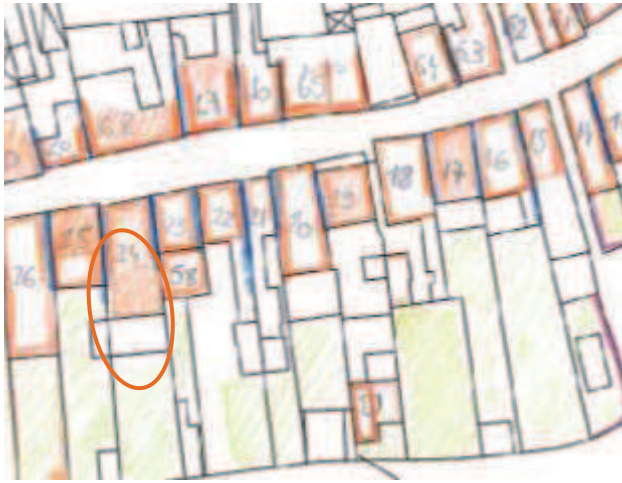
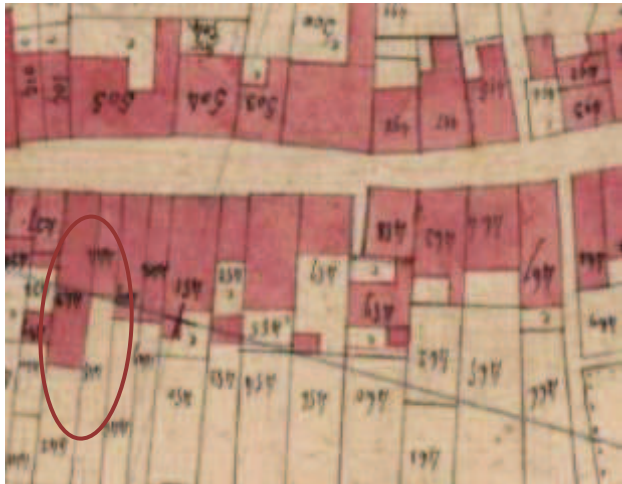
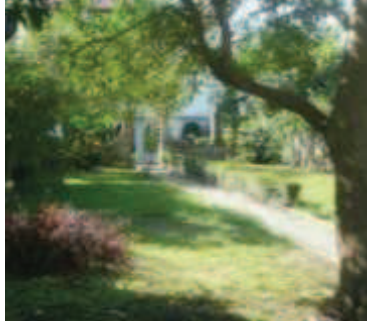
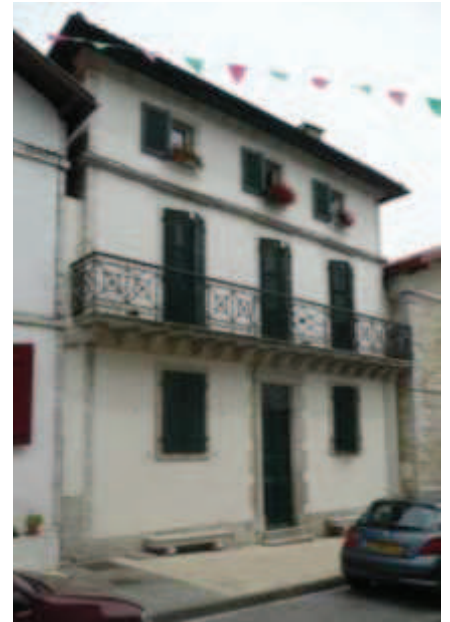
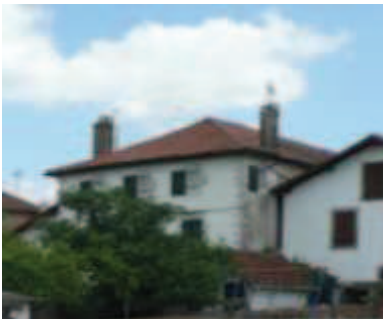
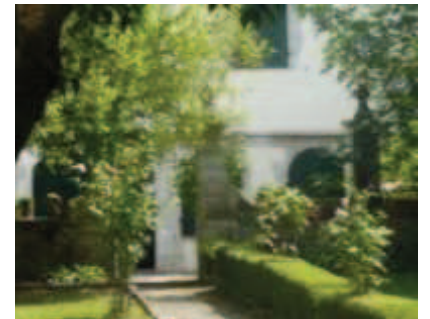
## FICHE 23

**Description :** Ensemble maison et son jardin. Encadrement des ouvertures et chaînage d'angle en pierre régulière sur la façade avant et irrégulière sur la façade arrière. Encadrement de la porte en harpage de pierre. Balcon avec ferronnerie et consoles en pierre moulurée. Corniche sur la façade avant de la maison se retournant mais ne se poursuivant pas sur les autres faces. Passe de toit constituée d'une planche en bois.

Hiérarchie dans le dessin des volets en bois (RDC= plein, 1<sup>er</sup> et combles = persiennes sans saillies).

Jardin composé type XIX<sup>e</sup> entretenu et cour avec vestiges de piliers, portail entre jardin et cour, et de l'allée centrale. A l'avant de la maison, perron et bancs.

**Matériaux :** Gros-œuvre en pierre de Bidache, moellons et enduit. Menuiseries en bois, à grands carreaux sur la maison. Enduit ancien sur les faces latérales de la maison.

**Composition architecturale :** Rez-de-chaussée, étage noble avec balcon sur consoles sur toute la largeur de la façade, étage de combles. Façade avant droite sur rue composée de trois travées avec balcon. Bandeau en pierre en saillie entre les étages. Soubassement en pierre

**Nature de l'intérêt :** Valeur du bâti en lui-même. Valeur du jardin composé toujours en place. Valeur de l'implantation sur la rue.

**Risques :** Destruction ou transformation de la volumétrie du bâti et des composants sans tenir compte de l'ensemble du bâti, de celui de la rue et de son implantation à l'alignement sur la rue. Non entretien du jardin ou transformation entraînant la destruction des vestiges. Remplacement des menuiseries anciennes par du PVC

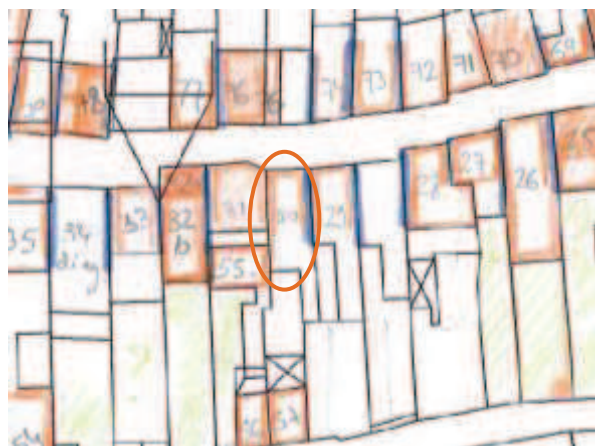
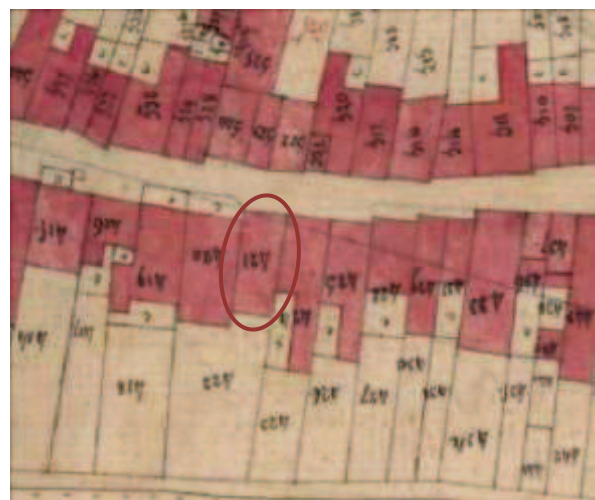
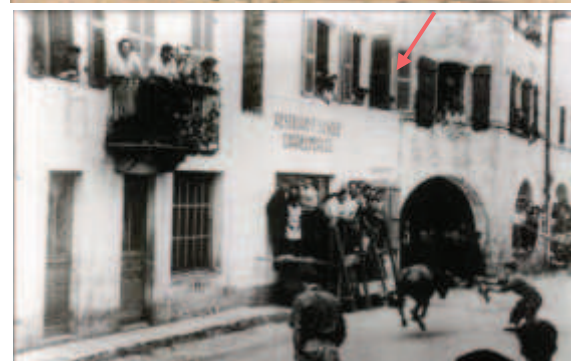
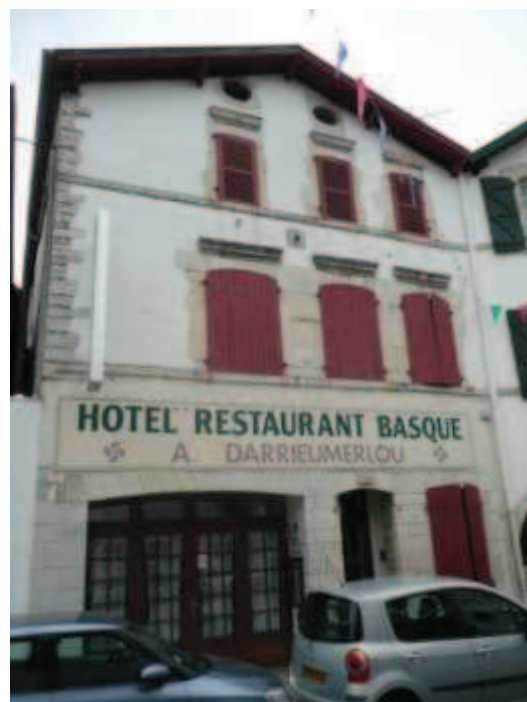
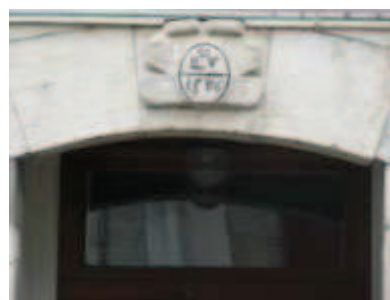
## FICHE 29

**Historique :** Maison bourgeoise urbaine de 1586. La façade a été remaniée début XVIII<sup>e</sup>, et au XX<sup>e</sup> la maison a été transformée en hôtel de voyageurs et restaurant basque.

**Description :** Encadrement des ouvertures et chaînage d'angle en pierre irrégulière. Linteau des baies des étages en pierre sculptée. Œil de bœuf au dessus des combles. Hiérarchie dans le dessin des volets en bois (1er = plein, combles= persiennes). RDC dénaturé pour faire un commerce. Portes en retrait par rapport au nu de la façade avant. Escalier à vis en pierre.

**Matériaux :** Gros-œuvre en pierre de Bidache, moellon et enduit. Couverture en tuile creuse.

**Composition architecturale :** Rez-de-chaussée, étage noble, étage de combles. Façade en pignon sur rue avec débord de toit composée de trois travées sans symétrie. Bandeaux en pierre en saillie à l'appui des baies pour chaque niveau.

**Nature de l'intérêt :** Valeur du bâti en lui-même. Valeur des détails architecturaux (médailillon, cadran solaire de 1790,...). Valeur de l'implantation sur la rue.

**Risques :** Destruction ou transformation de la volumétrie du bâti et des composants sans tenir compte de l'ensemble du bâti, de celui de la rue et de son implantation à l'alignement sur la rue. Remplacement des menuiseries anciennes par du PVC

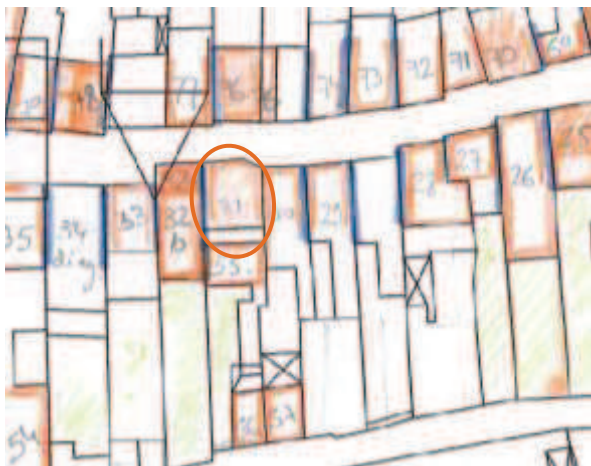
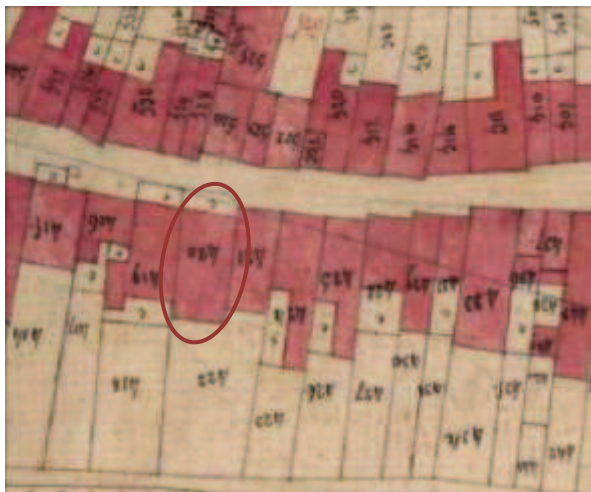
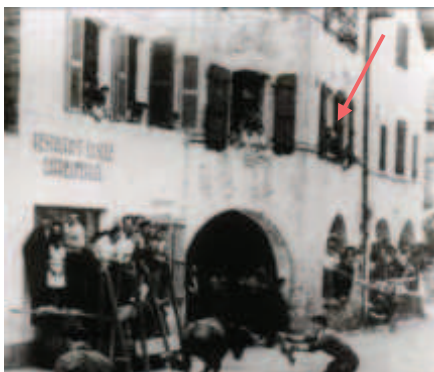
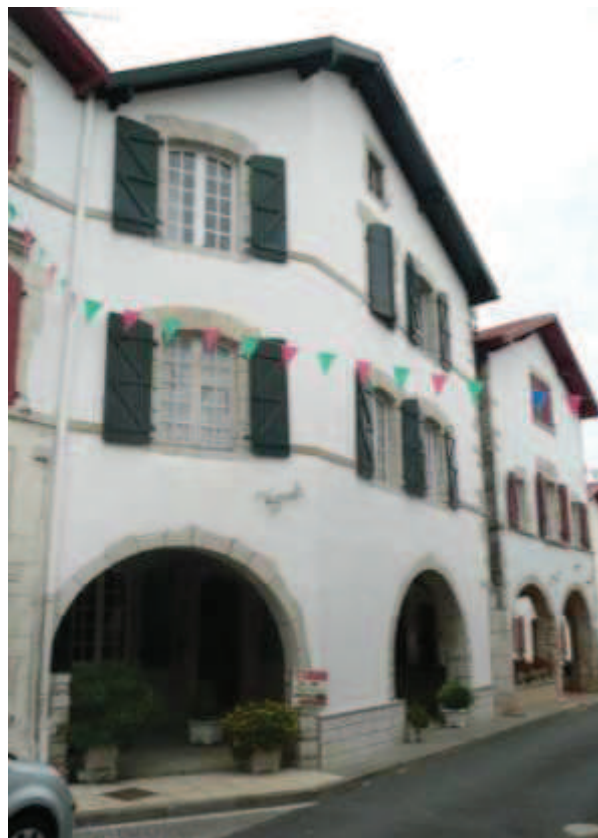
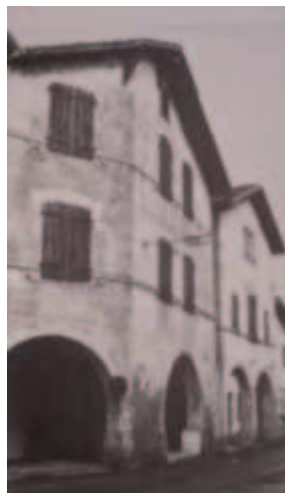
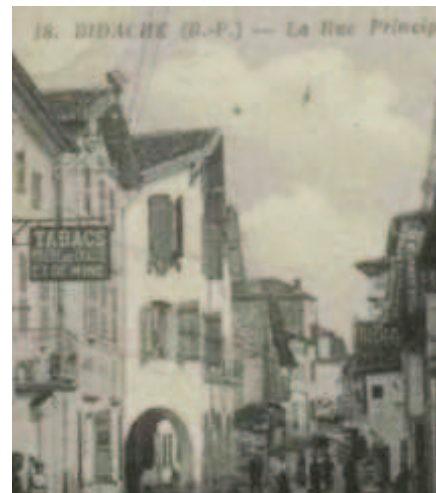
## FICHE 30

**Historique :** Maison à couvert de type dit courière du milieu XVIII°

**Description :** Ensemble maison et son couvert en saillie sur la rue. Encadrement des ouvertures en pierre régulière et chaînage d'angle en harpage en pierre irrégulière. Perte des volets d'origine. Fermeture des couverts.

**Matériaux :** Gros-œuvre en pierre de Bidache, moellon et enduit. Certaines menuiseries encore en bois, à petit carreaux mais d'autres en PVC. Couverture en tuile canal à l'origine.

**Composition architecturale :** RDC en retrait sous couvert, deux étages nobles et un étage de combles en saillies soutenus par trois arcs en plein cintre (deux sur la rue, un en retour d'équerre sous le couvert). Façade en pignon sur rue avec débord de toit composée de trois travées sans symétrie. Bandeaux en pierre en saillie à l'appui des baies pour les étages nobles. Soubassement en pierre.

**Nature de l'intérêt :** Valeur du bâti en lui-même. Valeur des couverts, un des derniers exemples. Valeur de l'implantation sur la rue.

**Risques :** Destruction ou transformation de la volumétrie du bâti et des composants sans tenir compte de l'ensemble du bâti, de celui de la rue et de son implantation à l'alignement sur la rue. Remplacement des menuiseries anciennes par un modèle ne respectant pas le dessin des ouvertures. Privatisation des couverts.
