## **AVAP DE BIDACHE**

**Document annexe écrit n° 2**

### **FICHES D'INVENTAIRE DU BATI**

## **LE BOURG**

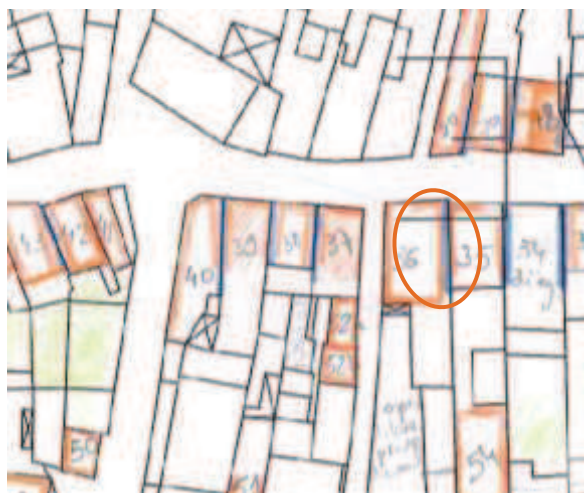
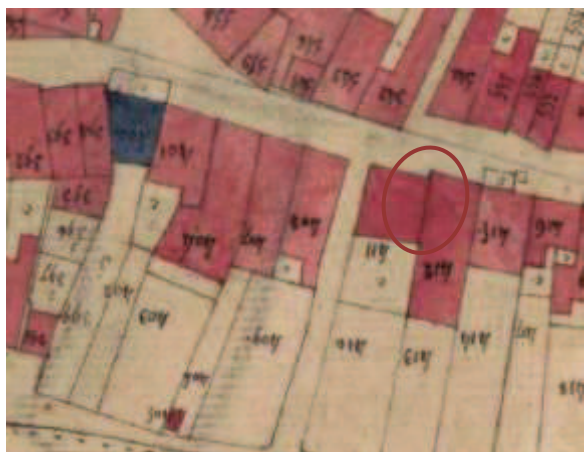
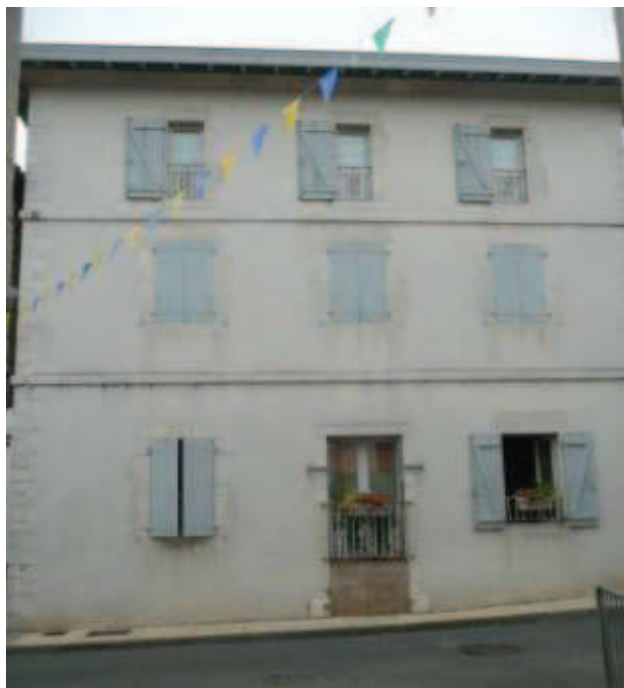
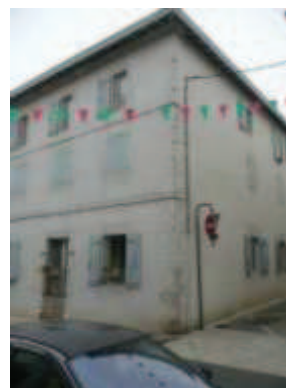
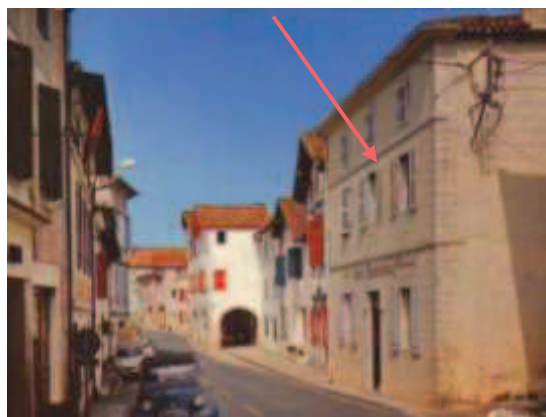
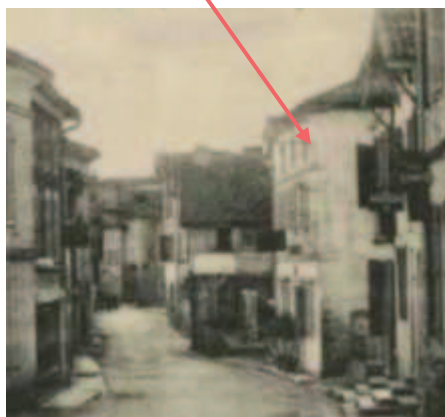
## FICHE 34

**Historique :** Maison de type fin XVIII<sup>e</sup> - Ancien commerce

**Description :** Encadrement des ouvertures et chaînage d'angle en pierre irrégulière. Porte remaniée pour être réduite en fenêtre. Corniche sur la façade avant de la maison se retournant mais ne se continuant pas sur les autres faces. Arrière remanié, à pan de bois.

**Matériaux :** Gros-œuvre en pierre de Bidache, moellons et enduit. Pan de bois pour l'arrière.

**Composition architecturale :** Rez-de-chaussée, étage noble, étage de combles. Façade sur rue droite et composée de trois travées. Bandeau en pierre en saillie entre les étages.

**Risques :** Destruction ou transformation de la volumétrie du bâti et des composants sans tenir compte de l'ensemble du bâti, de celui de la rue et de son implantation à l'alignement sur la rue.

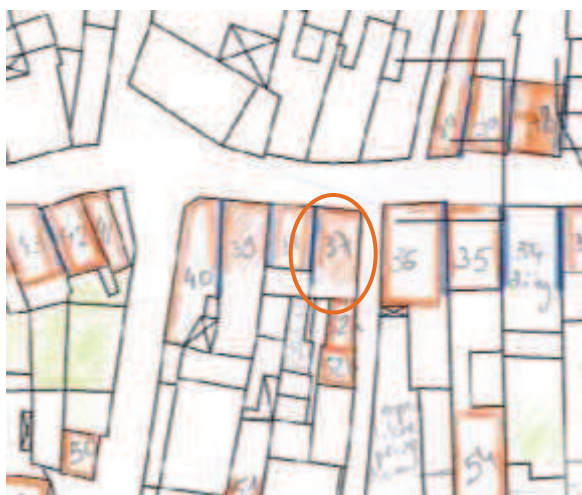
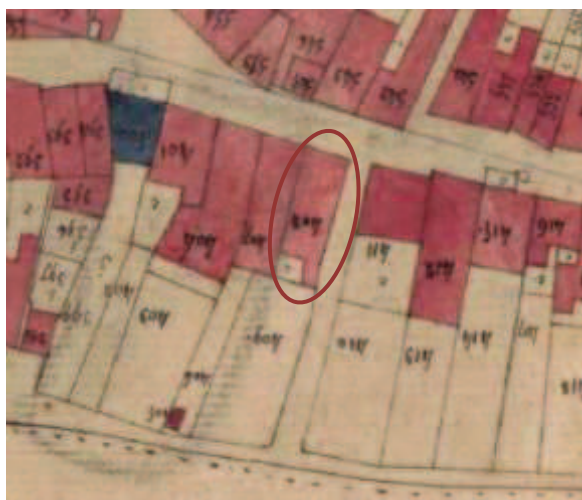
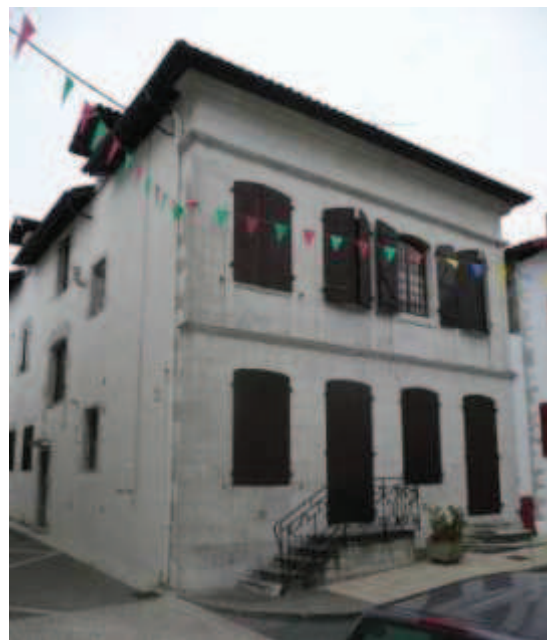
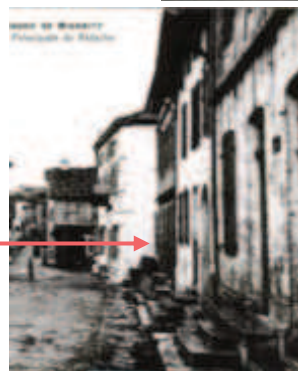
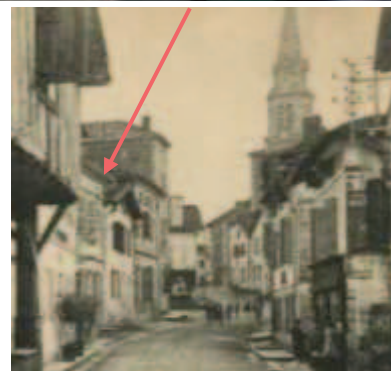
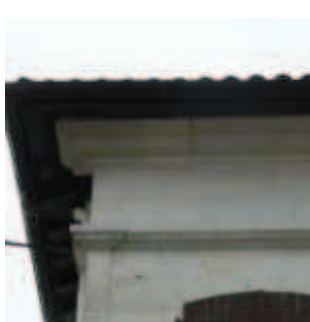
## FICHE 35

**Historique :** Maison de type fin XVIII<sup>e</sup>, début XIX<sup>e</sup>.

**Description :** Maison avec façade en pierre de taille. Corniche sur la façade avant se retournant mais ne se continuant pas sur les autres faces, passe de toit constituée d'une planche en bois. Encadrement des baies en saillie en pierre au 1<sup>er</sup> étage. Perte des menuiseries d'origine. Ferronnerie au niveau du balcon du RDC. Présence d'un perron monumental. Façades latérales et intérieures enduites. Façade latérale avec lucarnes passantes sur le toit. Inscription gravée sur l'escalier indiquant l'altitude (33.991m au dessus de la mer).

**Matériaux :** Gros œuvre en pierre de Bidache. Menuiseries en bois à grands carreaux.

**Composition architecturale :** Rez-de-chaussée, étage noble, grand entablement. Façade sur rue droite et composée de quatre travées. Bandeau en pierre en saillie entre les étages sur la façade avant. Soubassement en pierre. Balcon avec escalier en RDC.

**Risques :** Destruction ou transformation de la volumétrie du bâti et des composants sans tenir compte de l'ensemble du bâti, de celui de la rue et de son implantation à l'alignement sur la rue. Remplacement des menuiseries anciennes par un modèle ne respectant pas le dessin des ouvertures

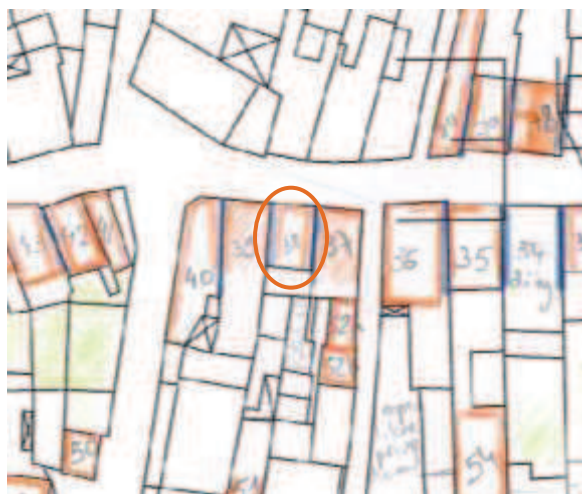
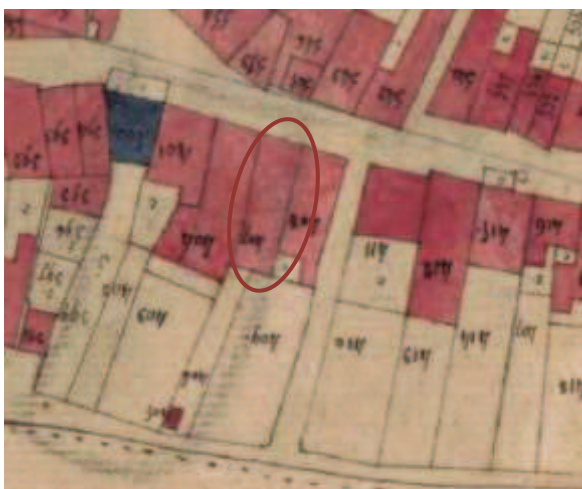
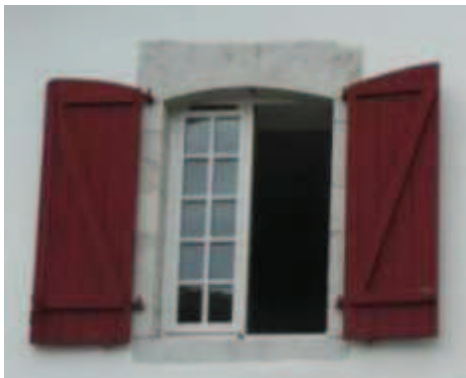
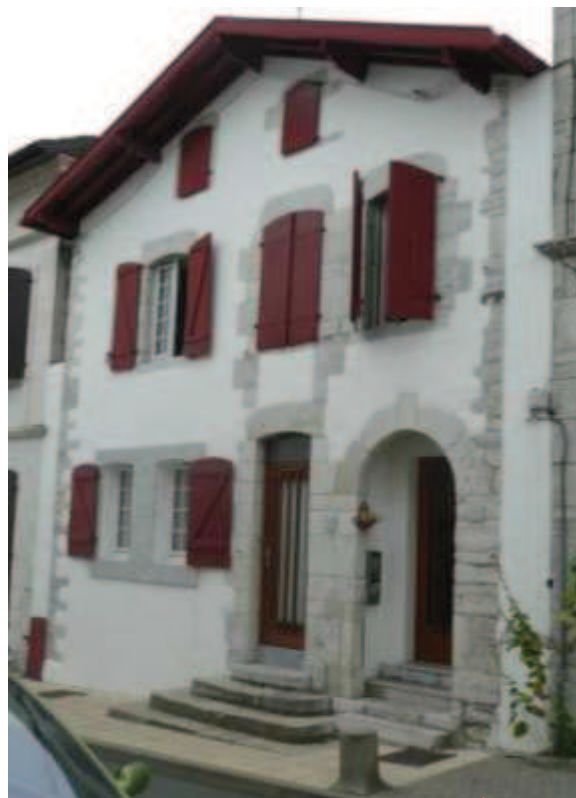
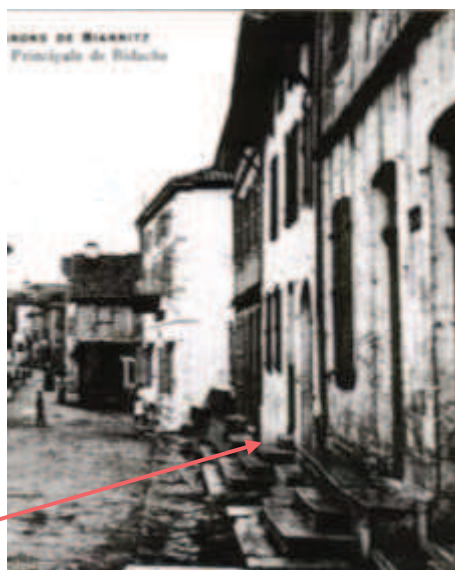
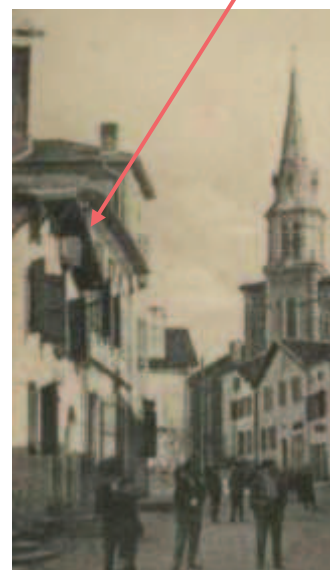
## FICHE 36

**Matériaux :** Gros-œuvre en pierre de Bidache, moellons et enduit.

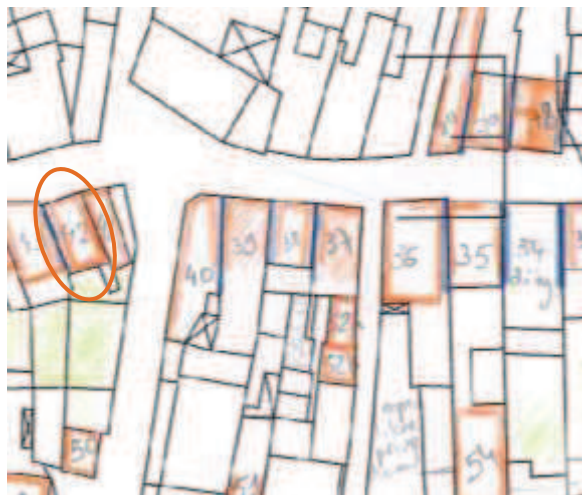
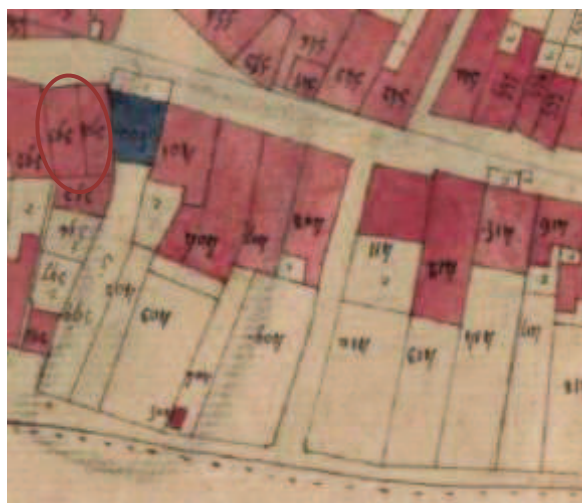
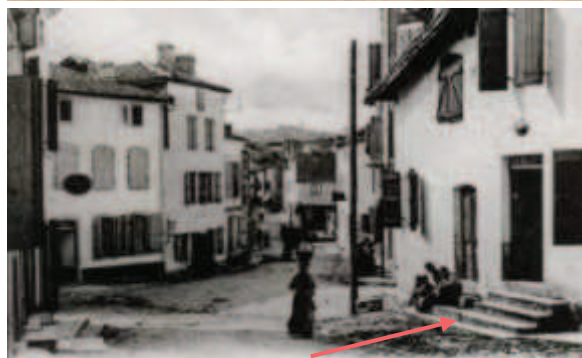
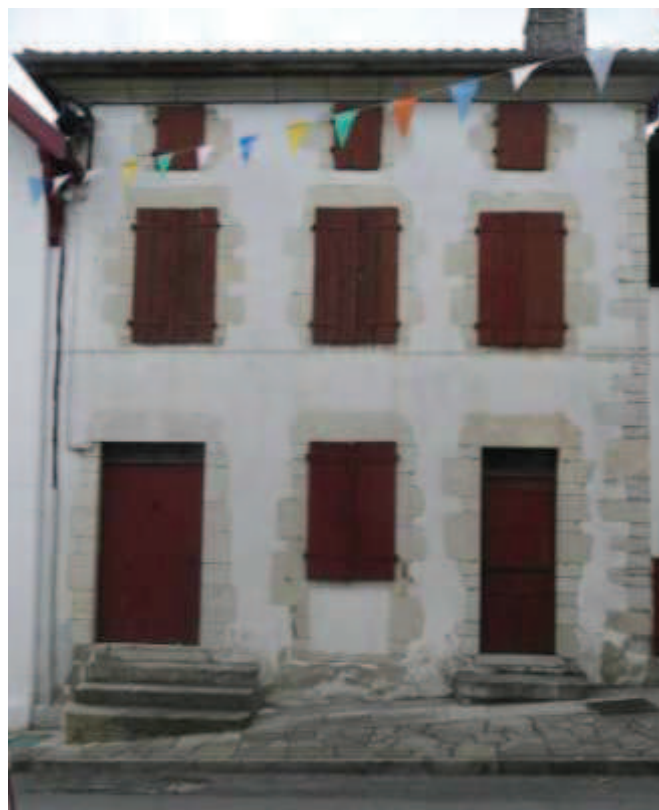
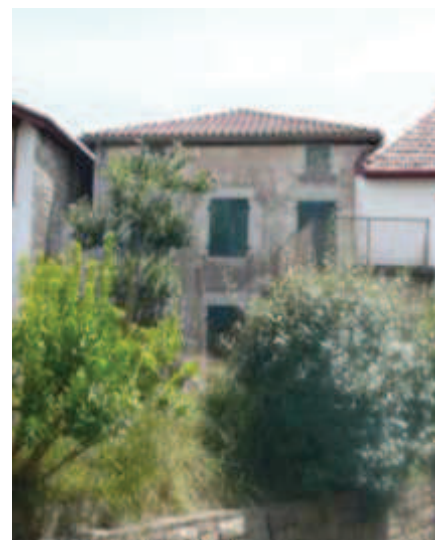
## FICHE 40

**Historique :** Maison modeste de 1840

**Description :** Encadrement des ouvertures et chaînage d'angle en harpage en pierre irrégulière. Présence d'un perron. Corniche sur la façade avant de la maison se retournant mais ne se continuant pas sur les autres faces, avec passe de toit constituée d'une planche en bois. Sur la photo ancienne on peut voir que la porte centrale est déjà transformée en fenêtre. Matériaux : Gros-œuvre en pierre de Bidache, moellons et enduit. Sur la façade arrière l'enduit coloré est toujours en place.

Composition architecturale : Rez-de-chaussée, étage noble, étage de combles – Façade droite sur rue composée de trois travées.

**Nature de l'intérêt :** Valeur du bâti en lui-même et valeur de l'arrière.

**Risques :** Destruction ou transformation de la volumétrie du bâti et des composants sans tenir compte de l'ensemble du bâti, de celui de la rue et de son implantation à l'alignement sur la rue. Remplacement des menuiseries anciennes et des volets par du PVC.

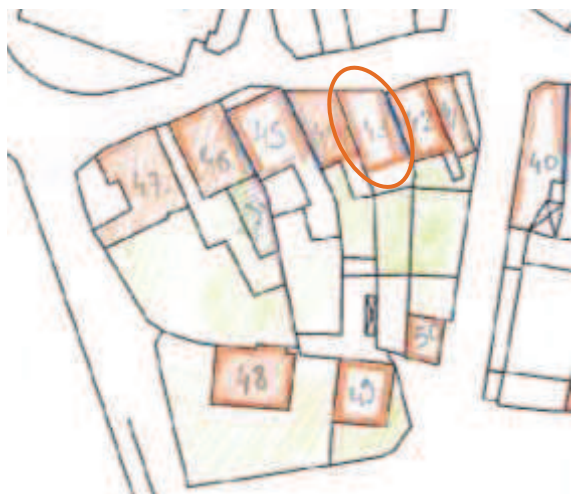
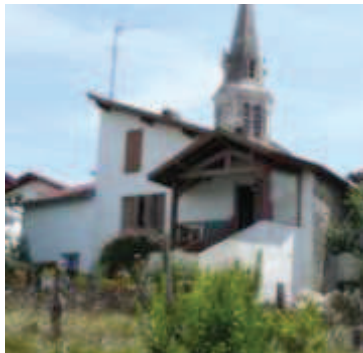
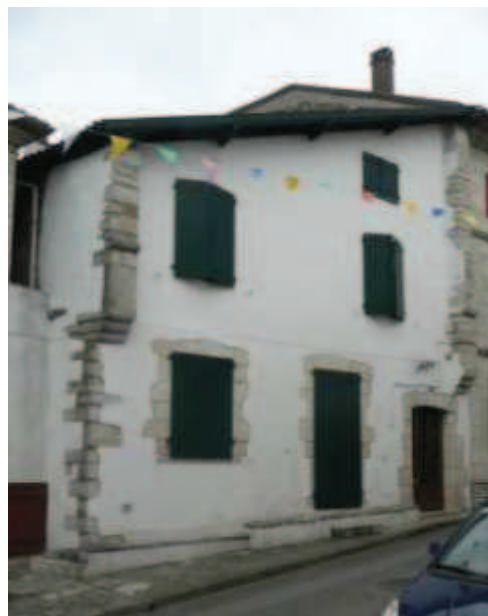
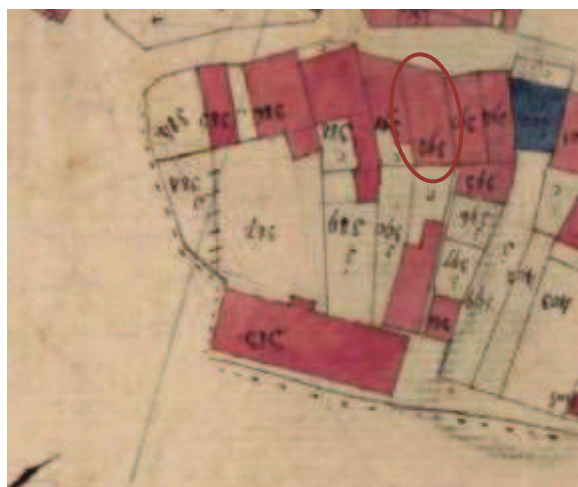
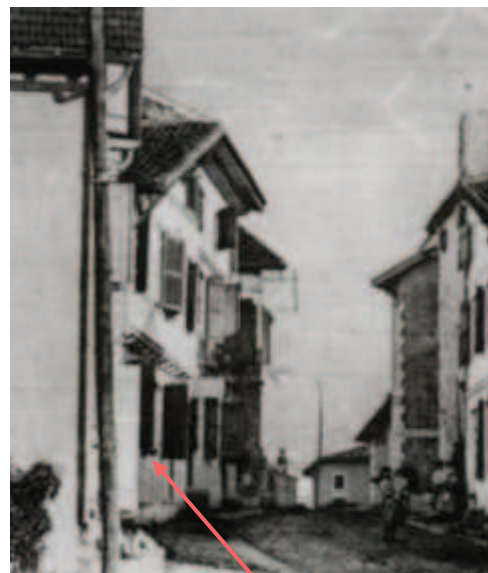
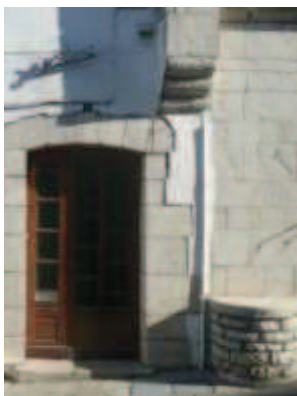
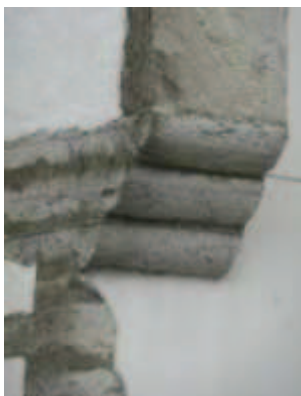
## FICHE 41

**Historique :** Ancienne maison à pan de bois de type fin XVII<sup>e</sup> remaniée au XVIII<sup>e</sup> et XX<sup>e</sup>.

**Description :** Encadrement des ouvertures du RDC, chaînage d'angle en harpage en pierre irrégulière. Murs gouttereaux saillants soutenus par des corbeaux en encorbellement à trois ressauts. Façade arrière totalement dénaturée. La carte postale ancienne nous montre que la toiture et l'étage ont été remaniés, la partie en encorbellement de l'étage a été supprimée. Les embrasures et les murs de refends sont en biais parallèles à l'angle de la rue.

**Matériaux :** Gros-œuvre en pierre de Bidache, moellons et enduit.

**Composition architecturale :** Rez-de-chaussée, étage noble, étage de combles – Façade à pignon sur rue tronquée avec débord de toit.

**Nature de l'intérêt :** Valeur du bâti en lui-même. Valeur de l'implantation sur la rue.

**Risques :** Destruction ou transformation de la volumétrie du bâti et des composants sans tenir compte de l'ensemble du bâti, de celui de la rue et de son implantation à l'alignement sur la rue. Remplacement des menuiseries anciennes et des volets par du PVC.

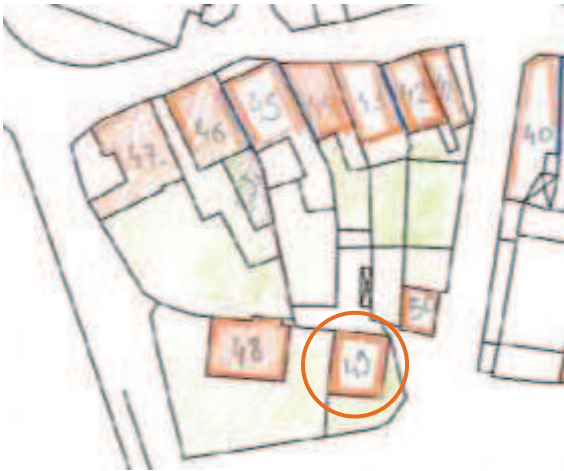
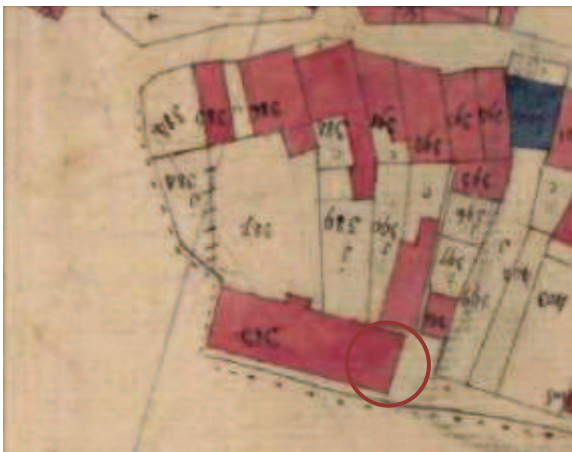
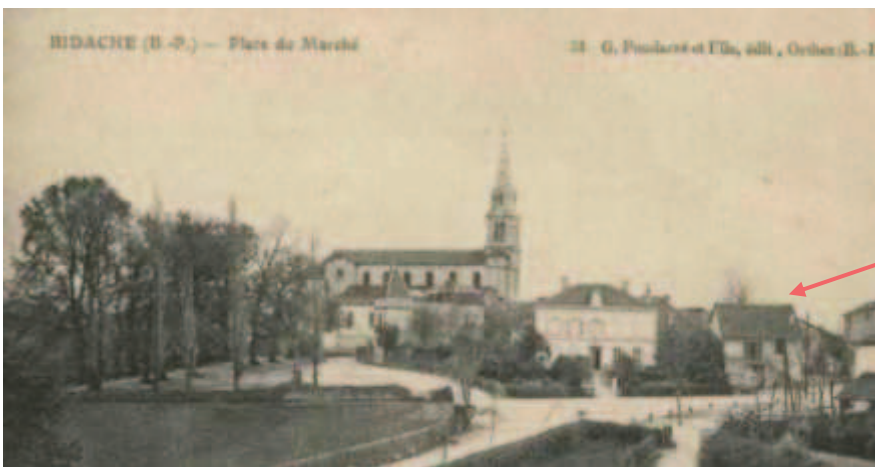
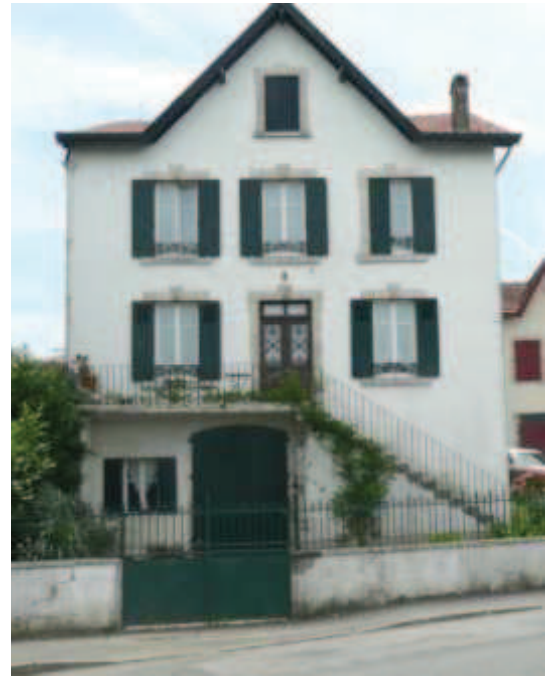
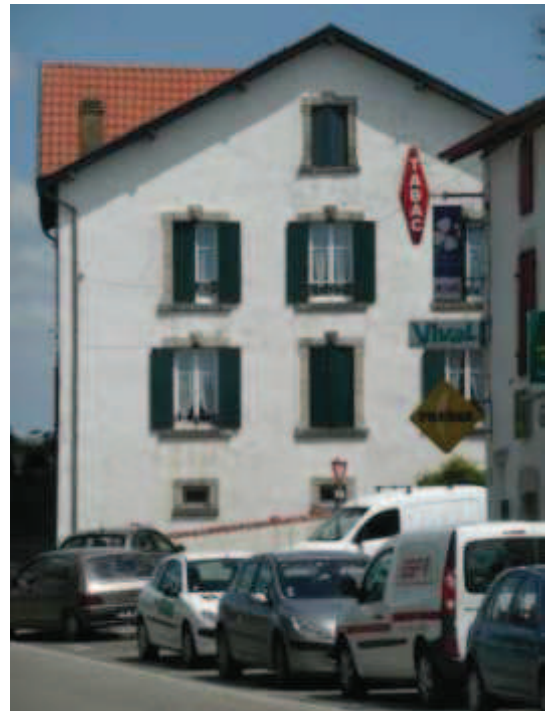
## FICHE 47

**Historique :** Maison de faubourg remaniée de type fin XIX°

**Description :** Ensemble maison, jardin, élément de clôture. Encadrement des ouvertures en pierre avec clé passante. Ferronnerie dans les appuis des fenêtres. La carte postale ancienne nous montre que la maison a été surélevée et la toiture remaniée.

**Matériaux :** Gros-œuvre en pierre de Bidache, moellons et enduit, couverture en tuile mécanique.

**Composition architecturale :** Un étage de remise, un rez-de-chaussée surélevé, un étage noble et étage de combles - Symétrie de la façade.

**Nature de l'intérêt :** Valeur du bâti en lui-même.

**Risques :** Destruction ou transformation de la volumétrie du bâti et des composants sans tenir compte de l'ensemble.

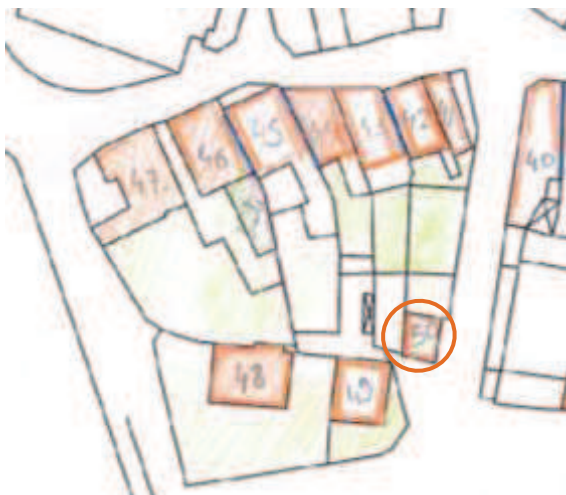
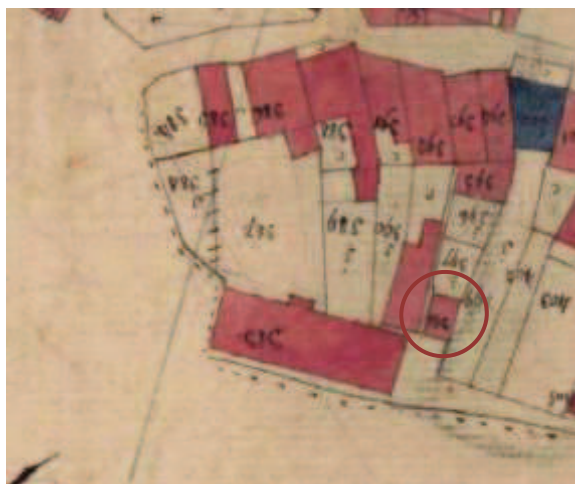
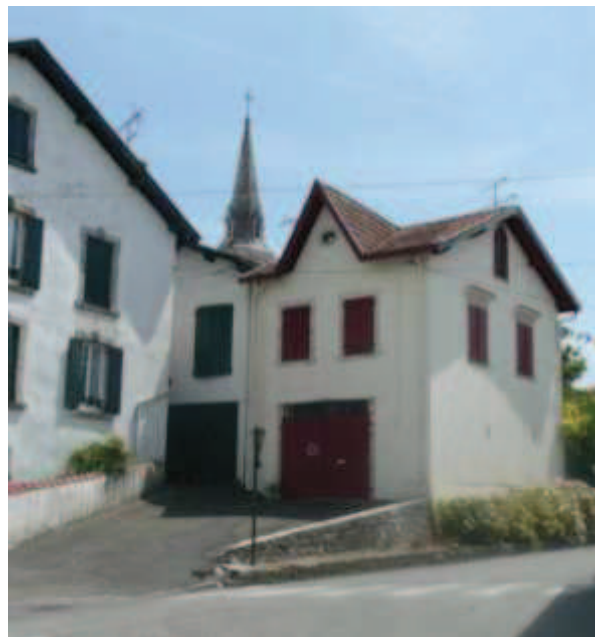
## FICHE 48

**Historique :** Maison de faubourg de type fin XIX°

**Description :** Encadrement des fenêtres en pierre. Œil-de-bœuf sur la façade avant, au niveau des combles.

**Matériaux :** Gros-œuvre en pierre de Bidache, moellons et enduit, couverture en tuile mécanique.

**Composition architecturale :** Rez-de-chaussée de garage, étage et combles avec une variante de fenêtre- Symétrie de la façade.

**Nature de l'intérêt :** Valeur du bâti en lui-même.

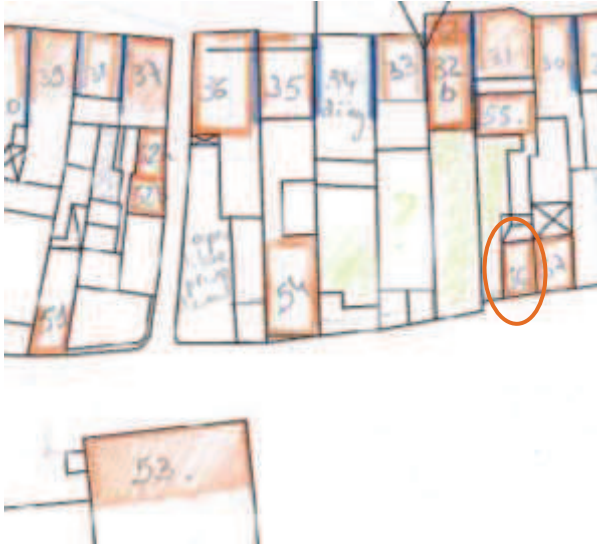
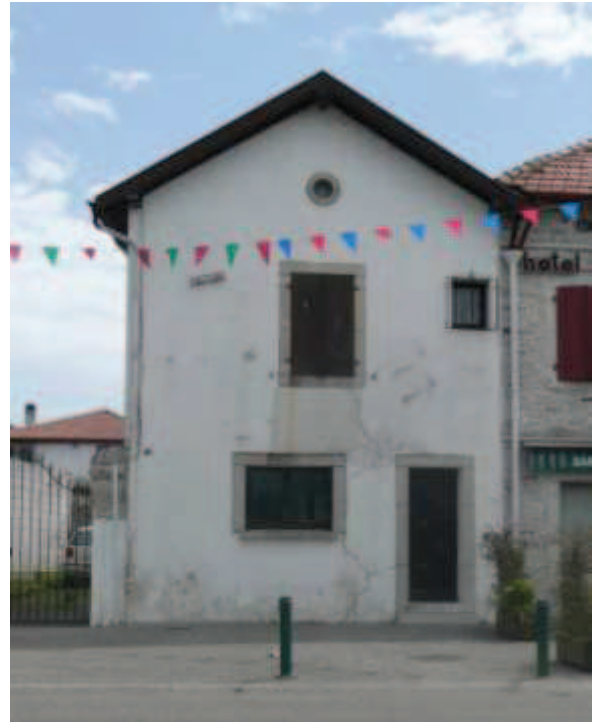
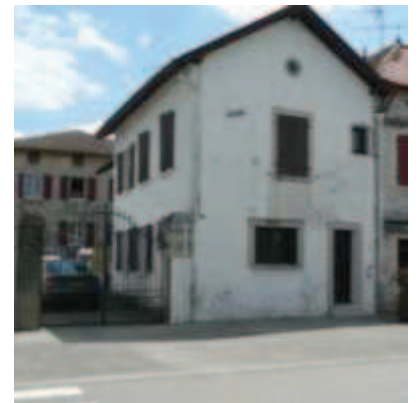
## FICHE 54

**Historique :** Maison de type XIX<sup>e</sup>, probablement un bâtiment annexe transformé en maison.

**Description :** Encadrement simple des ouvertures en pierre. Aucune homogénéité dans le dessin des ouvertures, baies transformées, rajoutées.

**Matériaux :** Gros-œuvre en pierre de Bidache, moellons et enduit.

**Composition architecturale :** Rez-de-chaussée, étage, combles avec œil de bœuf. Pas de composition de la façade.

**Risques :** Destruction ou transformation de la volumétrie du bâti et des composants sans tenir compte de l'ensemble du bâti, de celui de la rue et de son implantation à l'alignement sur la rue.

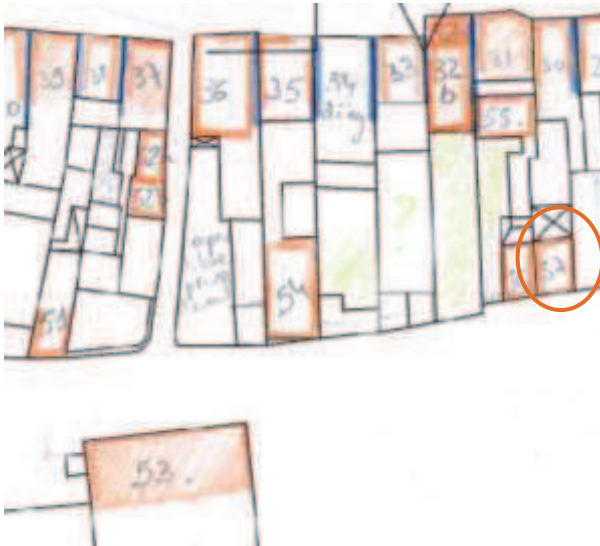
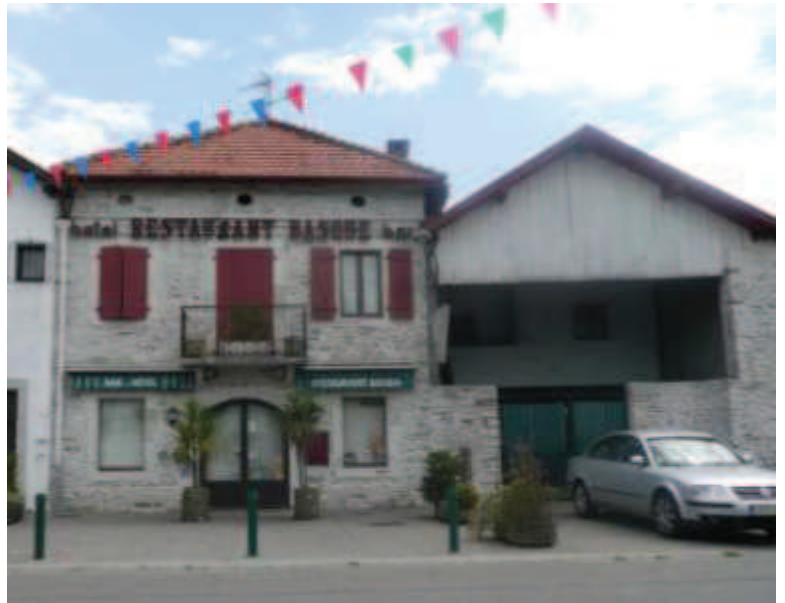
## FICHE 55

**Historique :** Maison modeste de type milieu fin XIX°.

**Description :** Ensemble maison et remise. Encadrement des ouvertures en pierre régulière. Ferronnerie au niveau du balcon central du 1er étage et balcon à consoles simples. RDC transformé.

**Matériaux :** Gros-œuvre en pierre de Bidache, moellon. Façade dénaturée par le picage de l'enduit.

**Composition architecturale :** Rez-de-chaussée, un étage avec balcon pour la baie centrale, un étage de combles avec œil-de-bœuf. Façade avant droite composée de trois travées. Bandeau en pierre en saillie entre les étages.

**Risques :** Destruction ou transformation de la volumétrie du bâti et des composants sans tenir compte de l'ensemble du bâti, de celui de la rue et de son implantation à l'alignement sur la rue.

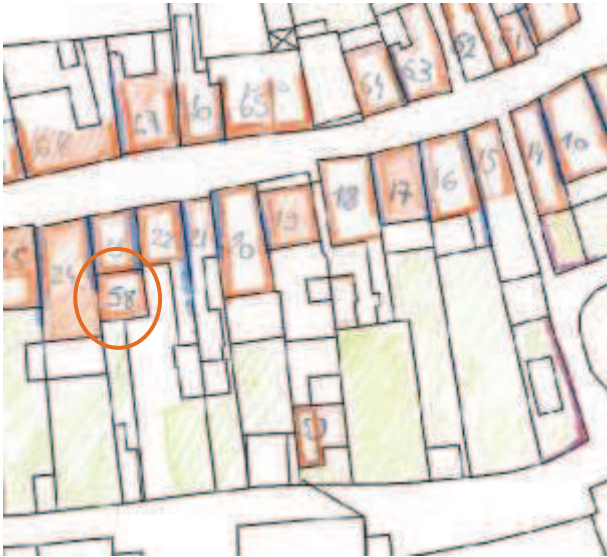
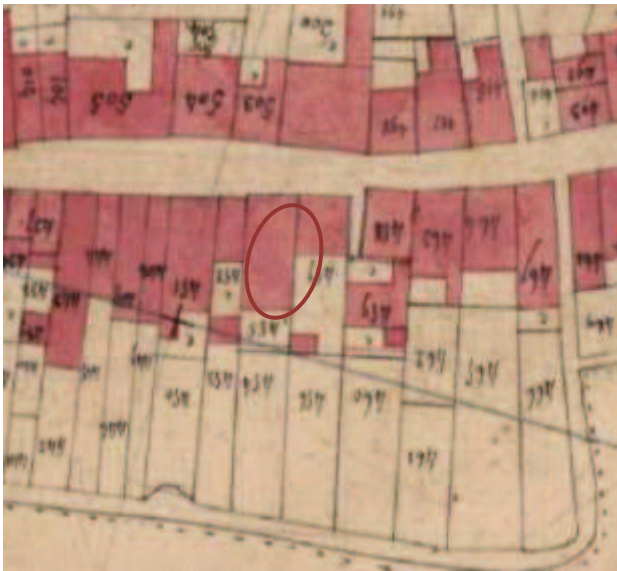
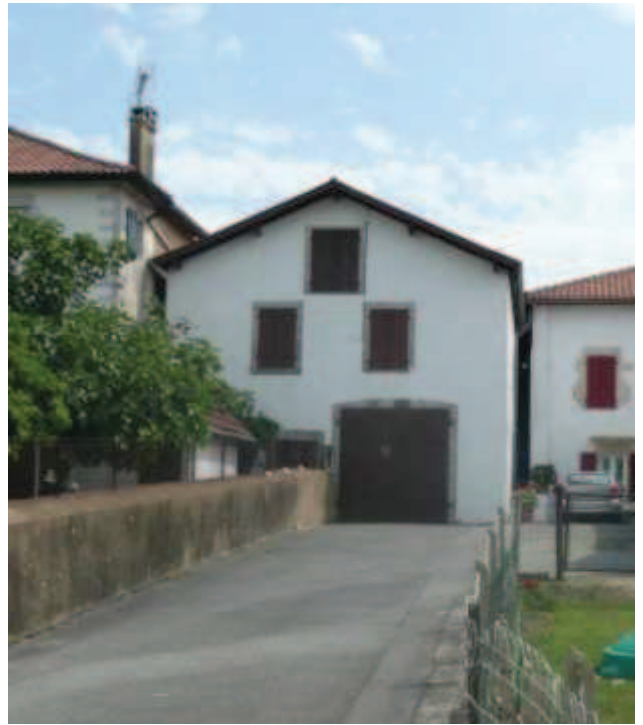
## FICHE 56

**Historique :** Maison de type XIX<sup>e</sup> très transformée. Probablement l'arrière d'une maison qui donnait sur la rue, transformé en habitation.

**Description :** Encadrement des ouvertures en pierre régulière.

**Matériaux :** Gros-œuvre en pierre de Bidache, moellons et enduit.

**Composition architecturale :** Rez-de-chaussée de garage, un étage et un étage de comble. Façade à pignon avec débords de toiture.

**Risques :** Destruction ou transformation de la volumétrie du bâti et des composants sans tenir compte de l'ensemble.

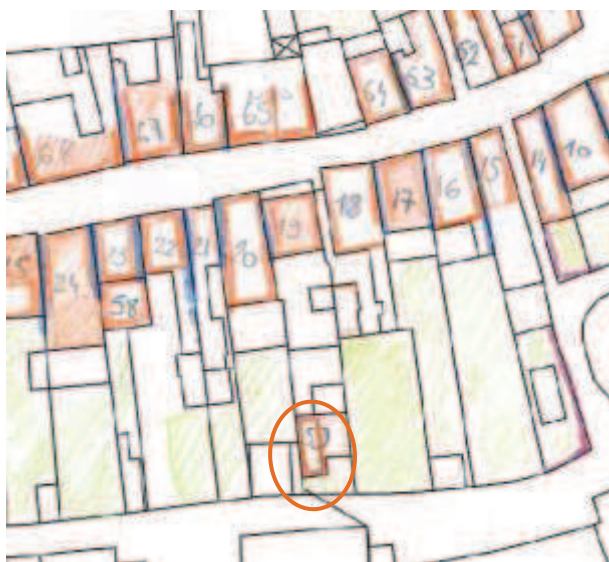
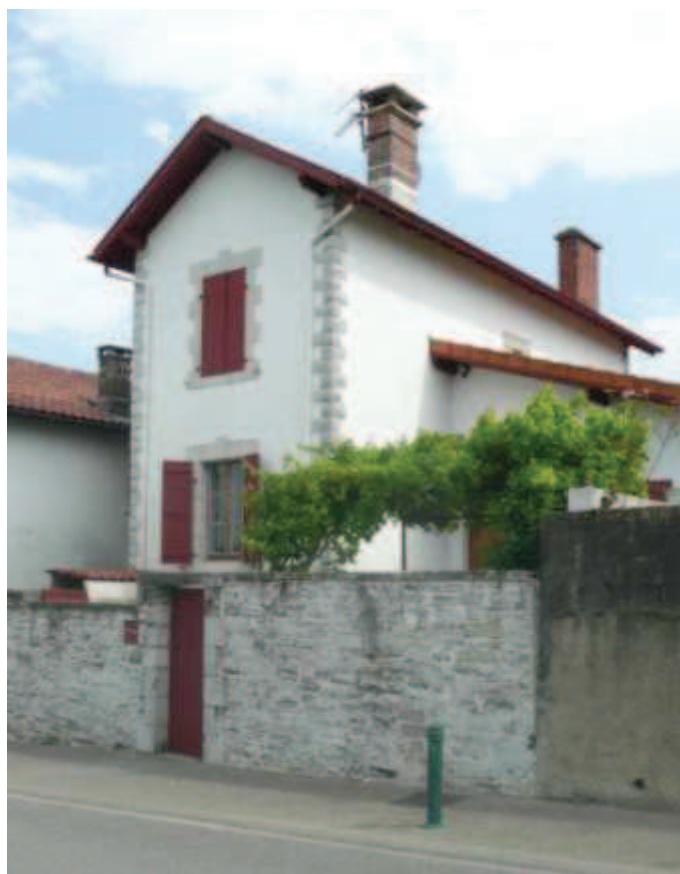
## FICHE 57

**Historique :** Maison de faubourg de type fin XIX<sup>e</sup>.

**Composition architecturale :** Rez-de-chaussée, étage, combles.

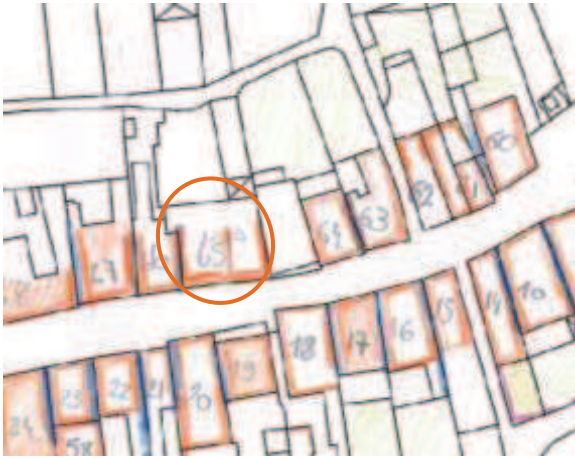
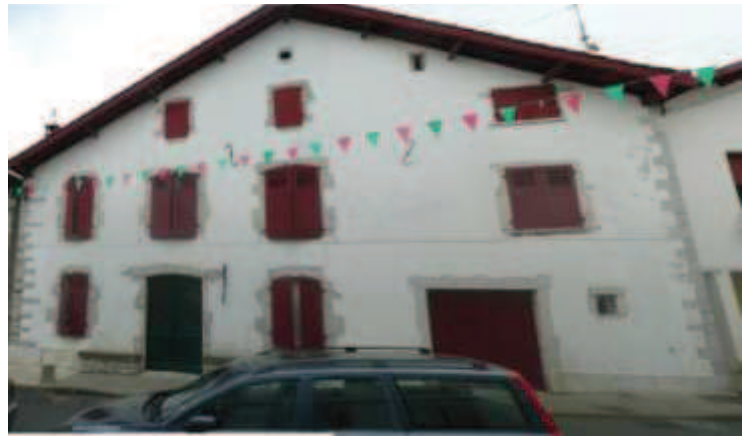
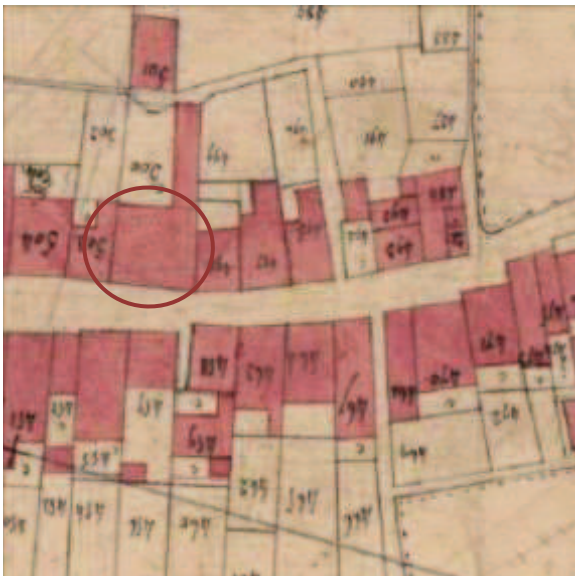
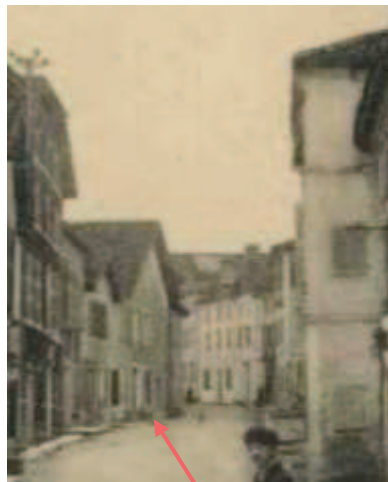
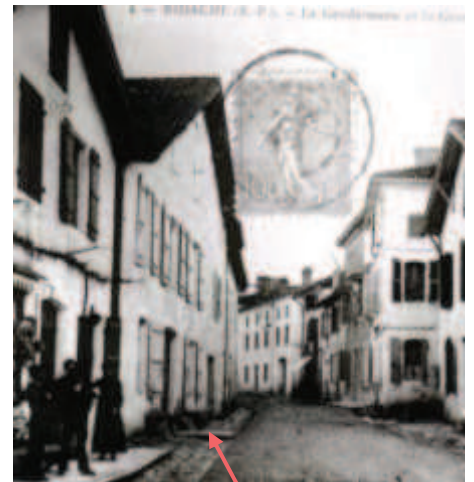
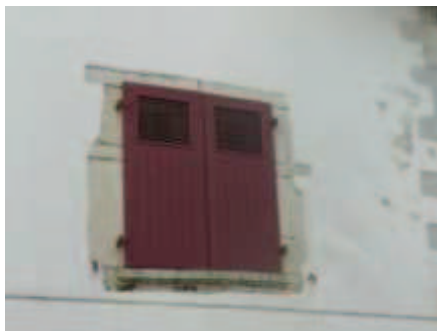
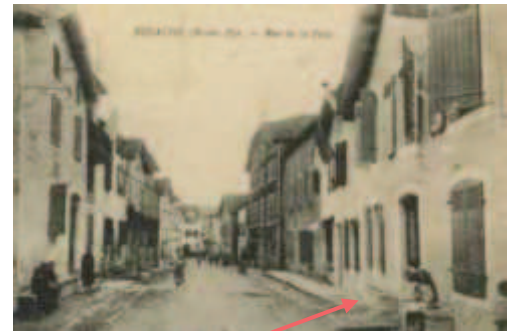
## FICHE 62

**Historique :** Maison de type XVIII<sup>e</sup> dont la partie gauche a été très remaniée au XIX<sup>e</sup>

**Description :** Ensemble maison et jardin. Encadrement des ouvertures en harpage en pierre irrégulière. Chaîne d'angle harpée en pierre régulière à gauche et en pierre irrégulière à droite. Perte des volets d'origine. Œil-de-bœuf au dessus de l'étage de combles. Présence de bancs en pierre sur le devant.

**Matériaux :** Gros-œuvre en pierre de Bidache, moellons, enduit, menuiseries en bois à petits carreaux.

**Composition architecturale :** Rez-de-chaussée, étage, étage de combles. Façade en pignon sur rue composée pour la partie gauche de trois travées. Débord de toit.

**Nature de l'intérêt :** Valeur du bâti en lui-même. Valeur de l'implantation sur la rue.

**Risques :** Destruction ou transformation de la volumétrie du bâti et des composants sans tenir compte de l'ensemble du bâti, de celui de la rue et de son implantation à l'alignement sur la rue. Non entretien du jardin ou transformation entraînant la destruction des vestiges.

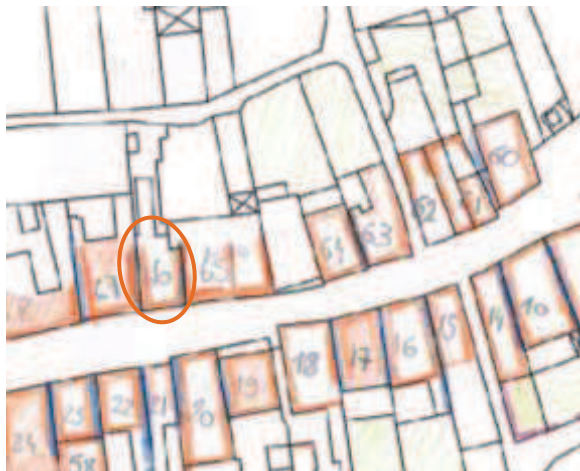
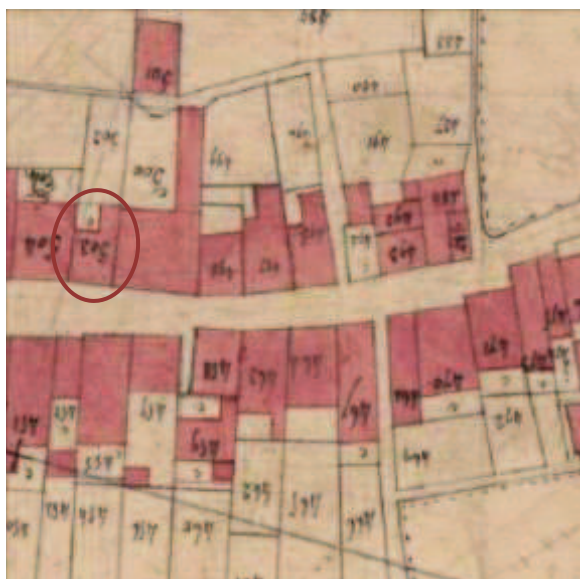
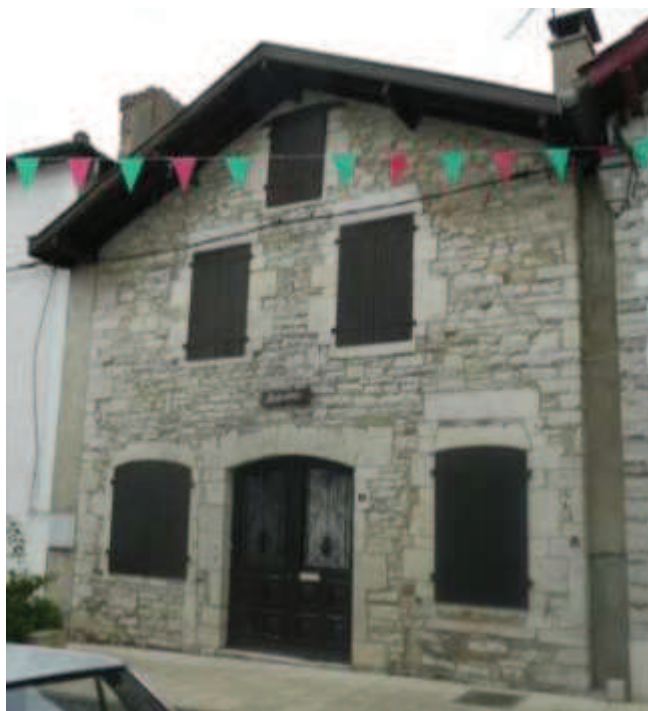
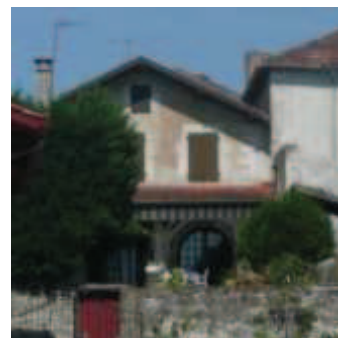
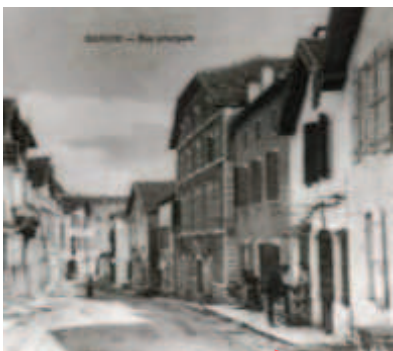
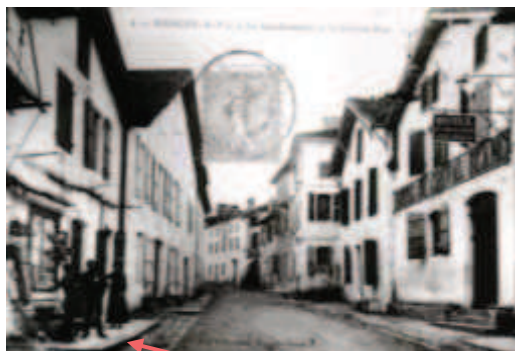
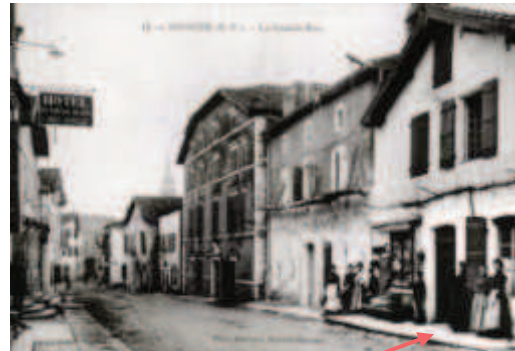
## FICHE 63

**Historique :** Maison modeste de type XIX<sup>e</sup> ou plus ancienne mais remaniée – Ancien commerce

**Description :** Ensemble maison et jardin. Encadrement des ouvertures et chaînage d'angle en harpage en pierre irrégulière. Perte des menuiseries d'origine.

**Matériaux :** Gros-œuvre en pierre de Bidache, moellons. Façade avant dénaturée par le picage de l'enduit. Enduit ancien sur la façade arrière.

**Composition architecturale :** Rez-de-chaussée, étage, étage de combles. Façade en pignon sur rue avec débord de toit sur deux chevrons.

**Nature de l'intérêt :** Valeur du bâti en lui-même, des arrières, du jardin et du mur de clôture. Valeur de l'implantation sur la rue.

**Risques :** Destruction ou transformation de la volumétrie du bâti et des composants sans tenir compte de l'ensemble du bâti, de celui de la rue et de son implantation à l'alignement sur la rue.

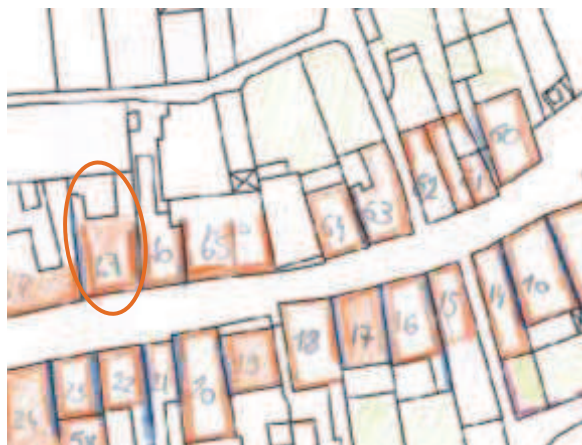
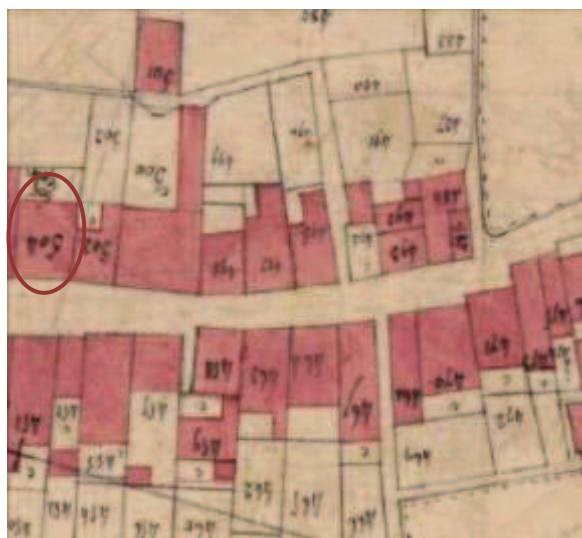
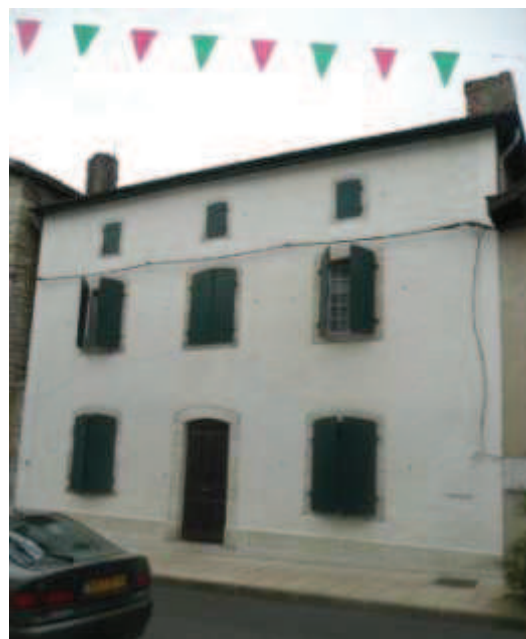
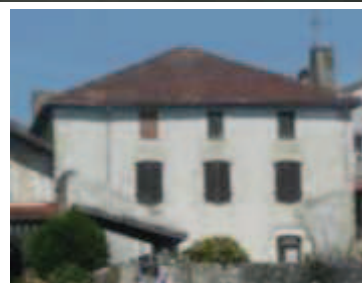
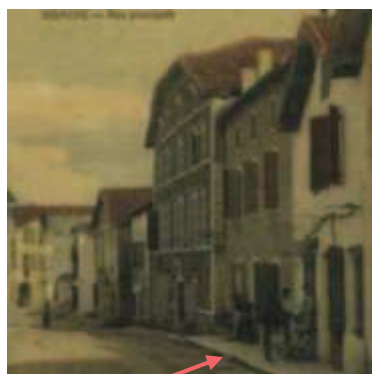
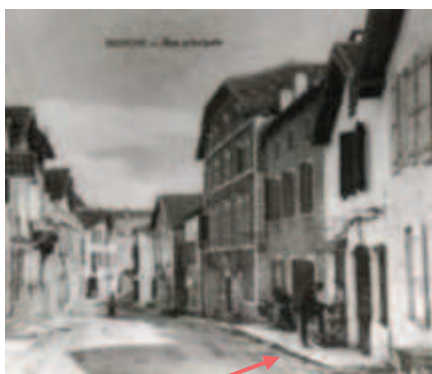
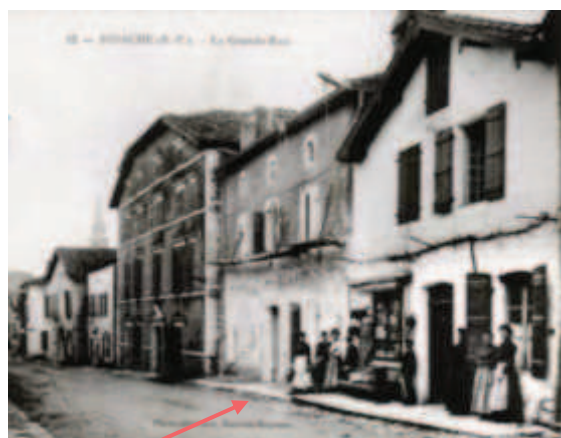
## FICHE 64

**Historique :** Maison urbaine modeste de type fin XVIII<sup>e</sup>.

**Description :** Ensemble maison et jardin. Encadrement simple des ouvertures en pierre régulière sur la façade avant et en pierre irrégulière sur la façade arrière. Perte des volets d'origine sur la façade avant mais en place sur la façade arrière. Passe de toit constituée d'une planche en bois. Chaîne d'angle harpé apparent à l'arrière.

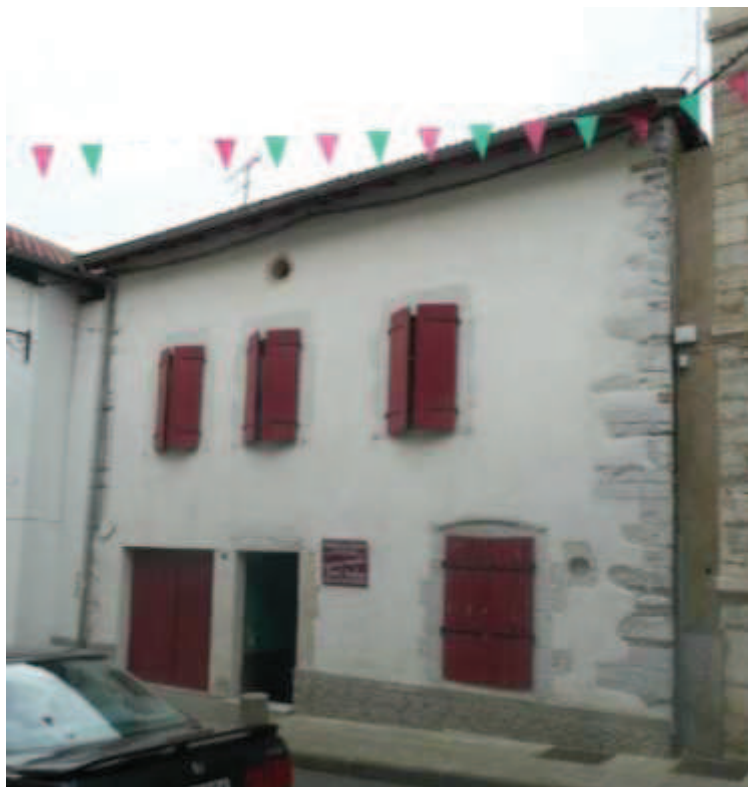
## FICHE 66

**Description :** Ensemble maison et jardin. Encadrement des ouvertures en pierre irrégulière. Linteau en bois sur les baies de l'étage. Façade dénaturée à cause des ouvertures. Coffre des solives en lambris. Consoles des chevrons sculptées. Galerie à l'arrière. Perte de volets du RDC, menuiseries et garde corps de fenêtre.
