## **AVAP DE BIDACHE**

**Document annexe écrit n° 2**

### **FICHES D'INVENTAIRE DU BATI**

## **LE BOURG**

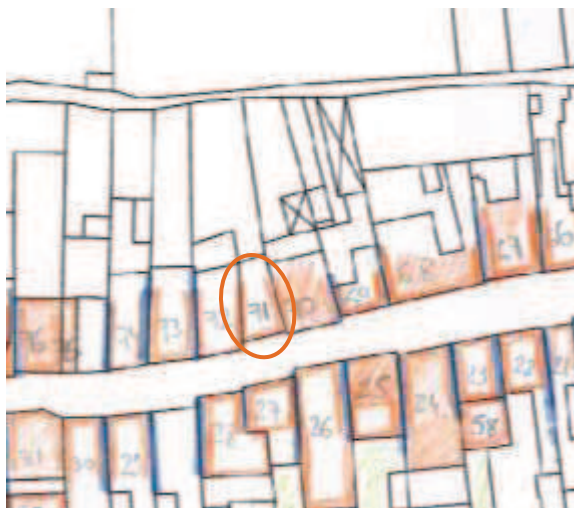
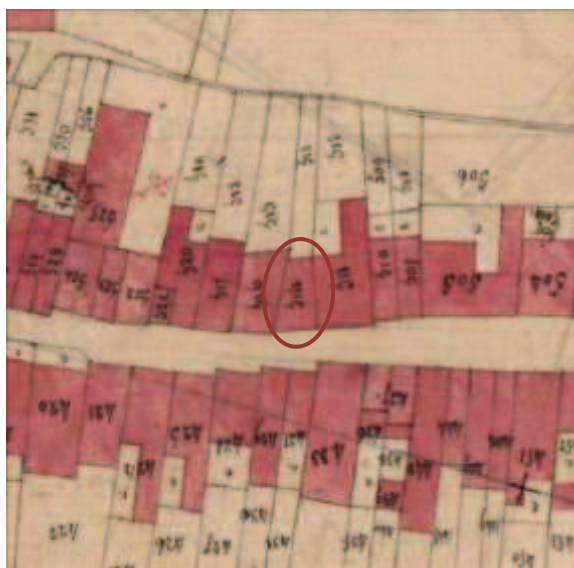
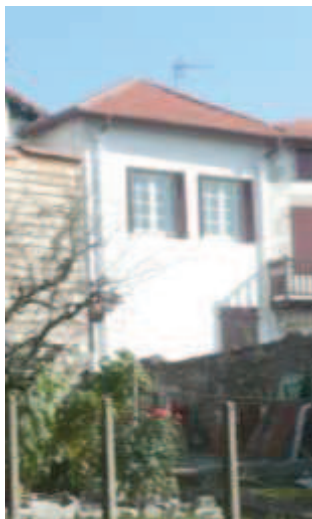
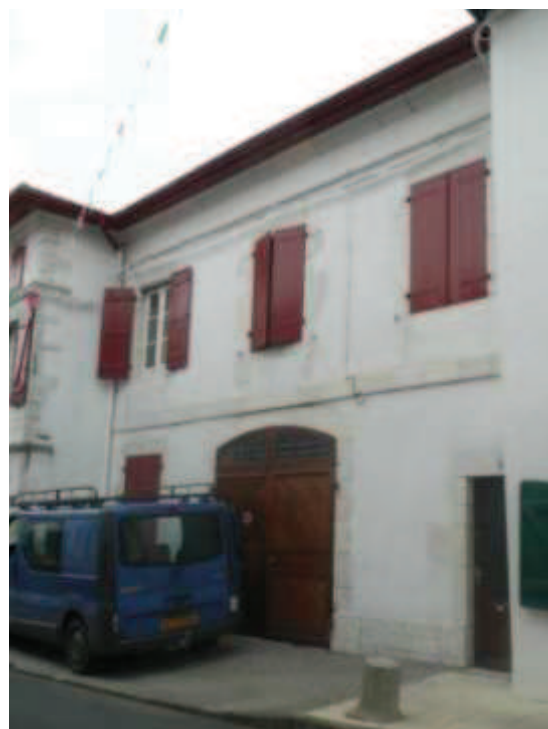
## FICHE 68

**Description :** Ensemble maison et jardin. Encadrement des ouvertures en pierre irrégulière. Corniche sur la façade avant de la maison. Perte des volets d'origine. Bâti en retrait par rapport à la rue. Arrière transformé.

**Composition architecturale :** Rez-de-chaussée de type remise, étage noble, petit entablement. Façade avant droite sur rue composée de trois travées. Bandeau en pierre en saillie entre les étages et cordon saillant pour figurer l'entablement. soubassement en pierre.

**Risques :** Destruction ou transformation de la volumétrie du bâti et des composants sans tenir compte de l'ensemble du bâti, de celui de la rue et de son implantation à l'alignement sur la rue.

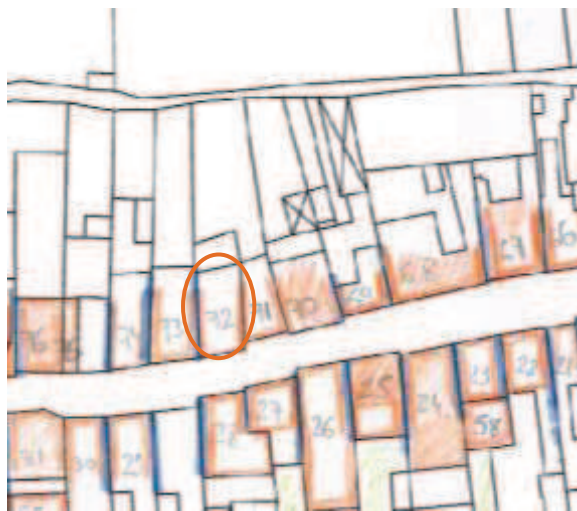
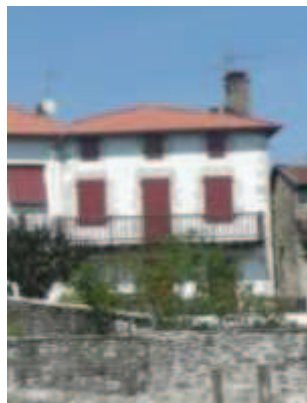
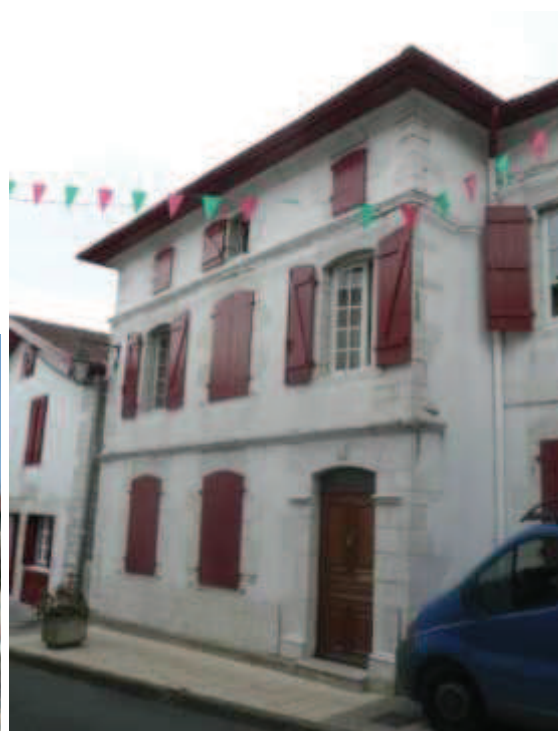
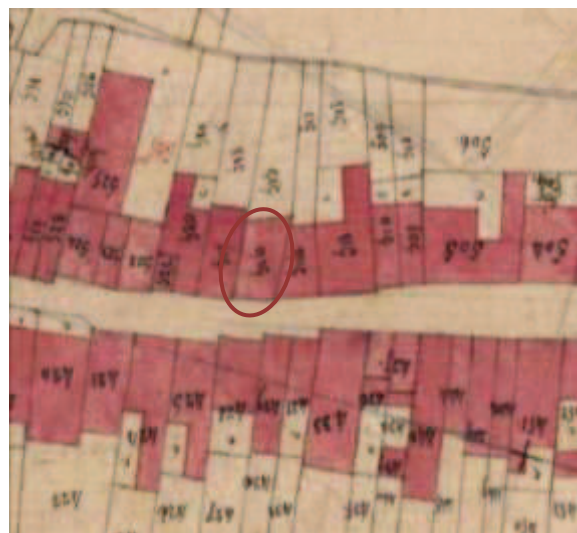
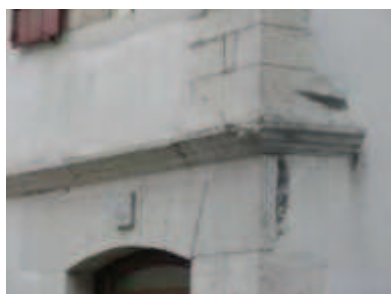
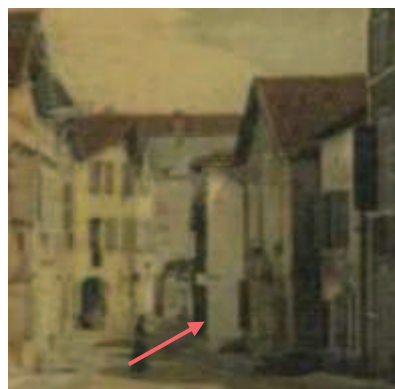
## FICHE 69

**Description :** Ensemble maison et jardin. Encadrement des ouvertures et chaînage d'angle en pierre irrégulière. Corniche sur la façade avant de la maison se retournant mais ne se continuant pas sur les autres faces mais rejoignant la corniche du bâtiment en retrait voisin. Passe de toit constituée d'une planche en bois. Les bandeaux marquent la hiérarchie entre les étages. Perte des volets d'origine. Façade arrière : ajout d'un balcon sur toute la largeur du bâti.

**Composition architecturale :** Rez-de-chaussée, étage noble, étage de combles avec variante de fenêtres. Façade avant droite sur rue composée de trois travées. Bandeau en pierre en saillie entre les étages se retournant comme la corniche. soubassement en pierre de taille.

**Risques :** Destruction ou transformation de la volumétrie du bâti et des composants sans tenir compte de l'ensemble du bâti, de celui de la rue et de son implantation à l'alignement sur la rue. Remplacement des menuiseries anciennes par un modèle ne respectant pas le dessin des ouvertures.

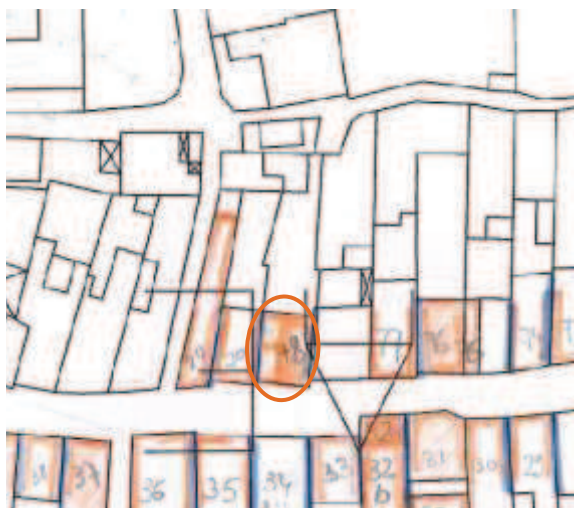
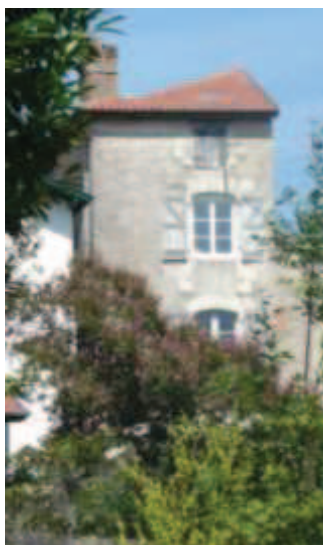
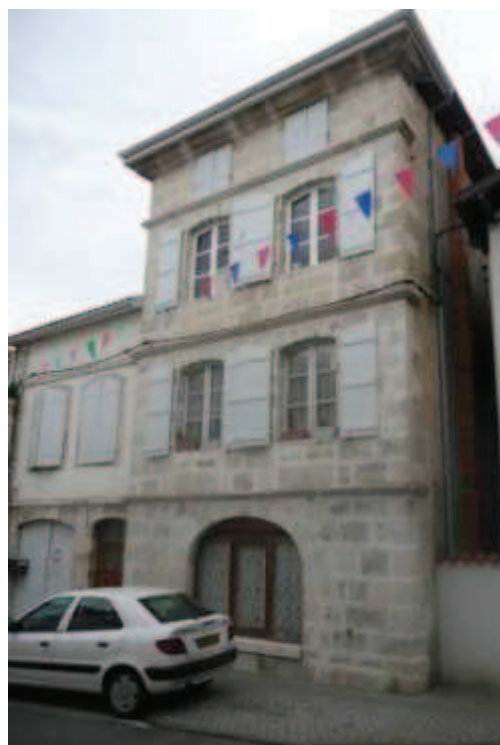
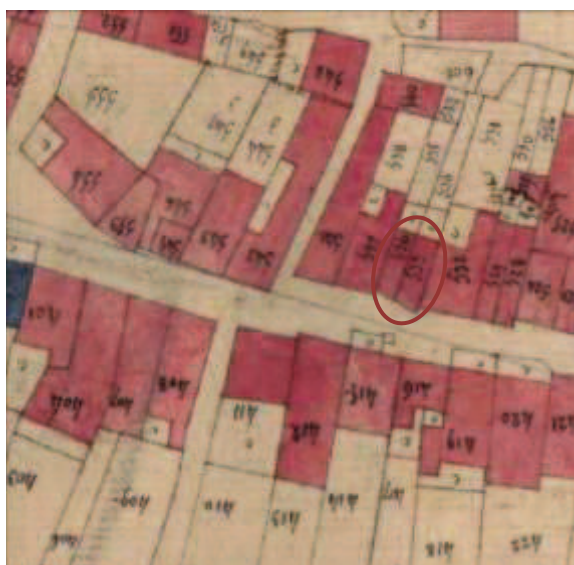
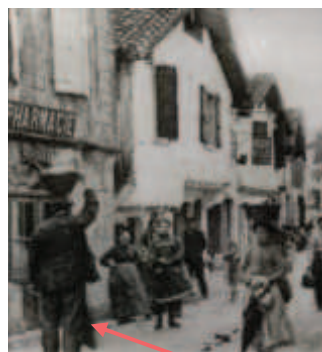
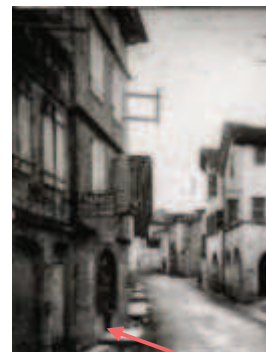
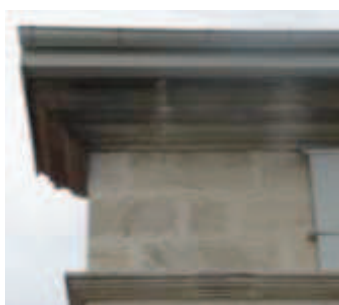
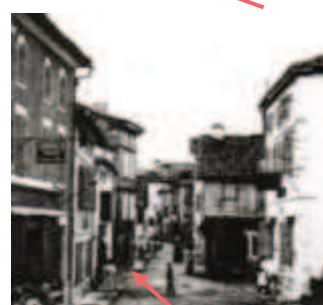
## FICHE 75

**Description :** Ensemble maison et jardin. Maison en pierre de taille. Corniche sur la façade avant se retournant mais ne se continuant pas sur les autres façades. Arcade d'origine, les photos anciennes nous montrent qu'elle était utilisée comme devanture pour la boutique.

**Composition architecturale :** Rez-de-chaussée, deux étages nobles, étage de comble dans entablement. Façade avant droite sur rue composée de deux travées. Bandeau en pierre en saillie qui marquent la hiérarchie des étages.

**Risques :** Destruction ou transformation de la volumétrie du bâti et des composants sans tenir compte de l'ensemble du bâti, de celui de la rue et de son implantation à l'alignement sur la rue. Remplacement des menuiseries anciennes par un modèle ne respectant pas le dessin des ouvertures

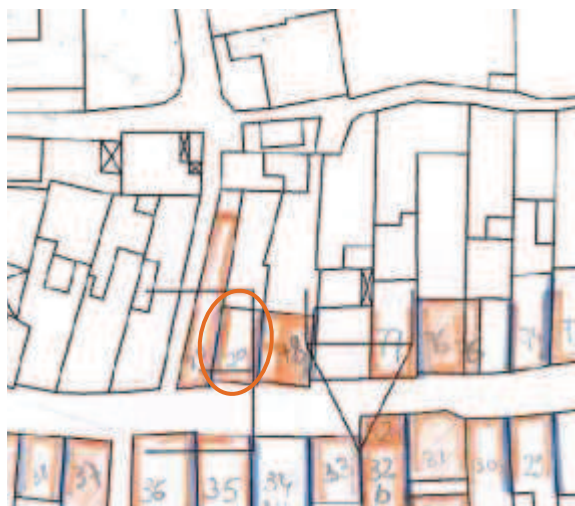
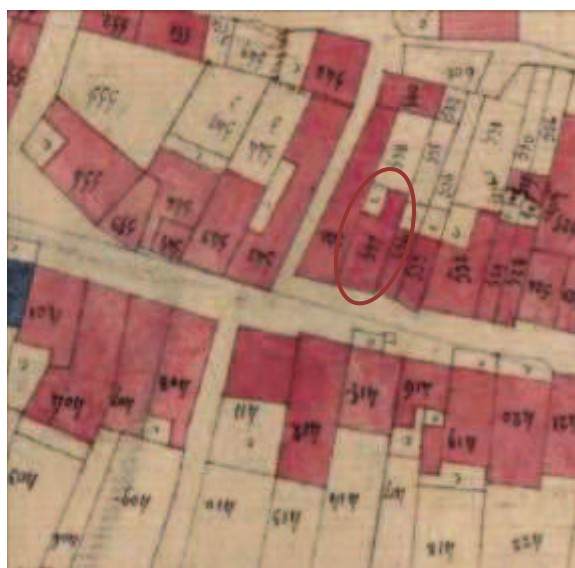
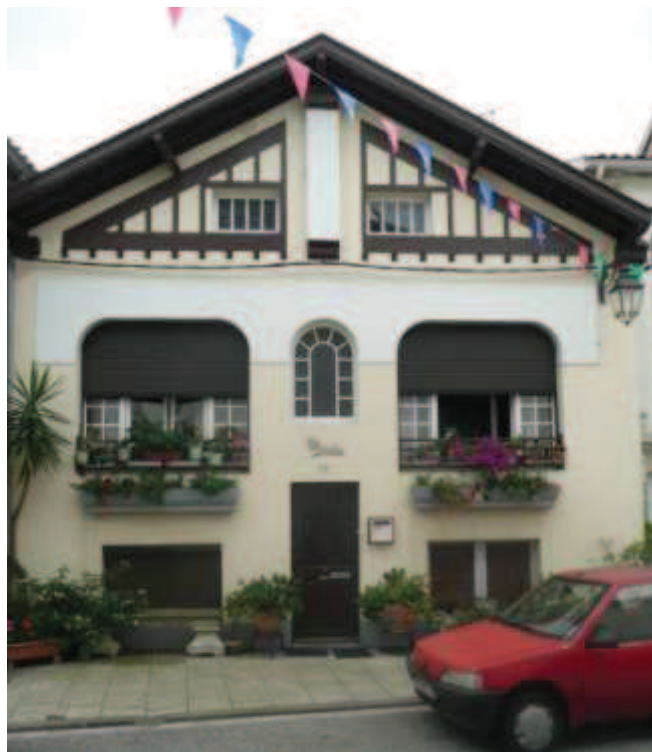
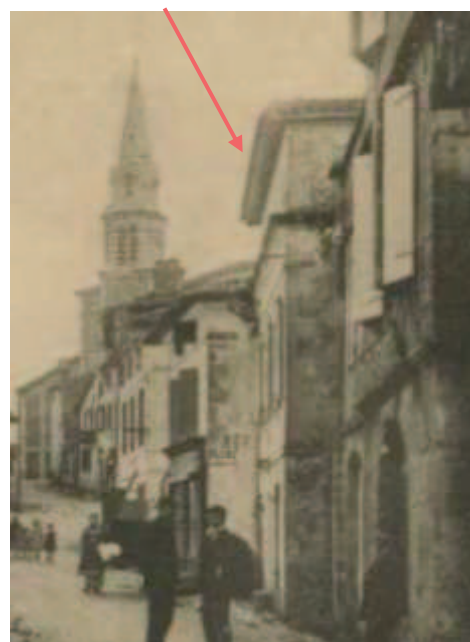
## FICHE 76

**Historique :** Architecture hétéroclite, néo basque. XX<sup>e</sup> siècle. Reconstruction à la place d'une maison ancienne.

**Description :** Encadrement des baies arrondi. Menuiseries en bois. Faux pan de bois dessiné sur la façade. RDC transformé.

**Composition architecturale :** Façade avec pignon sur rue composée de trois travées. Symétrie de la façade.

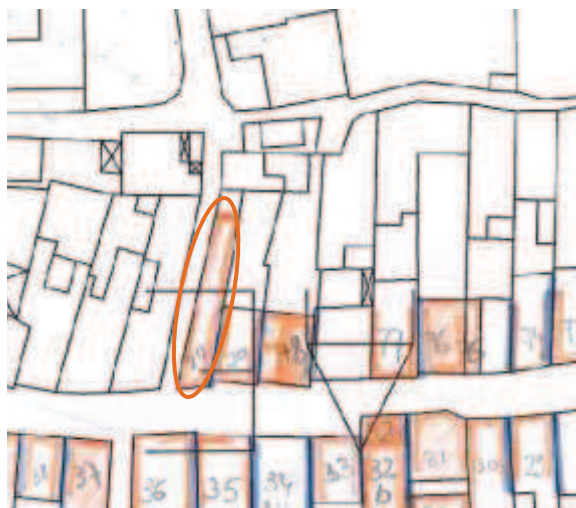
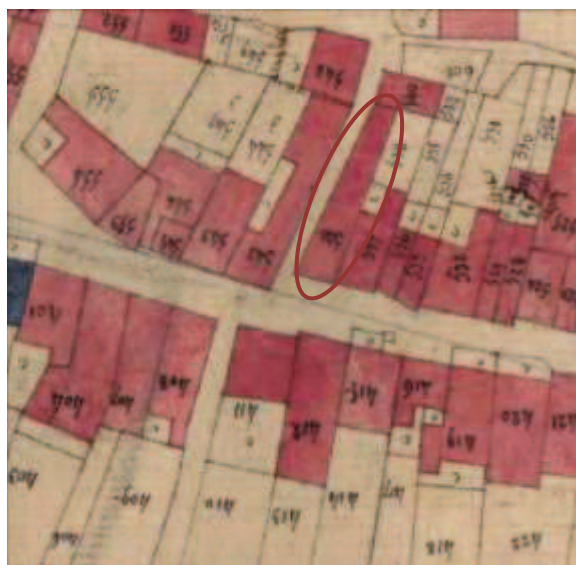
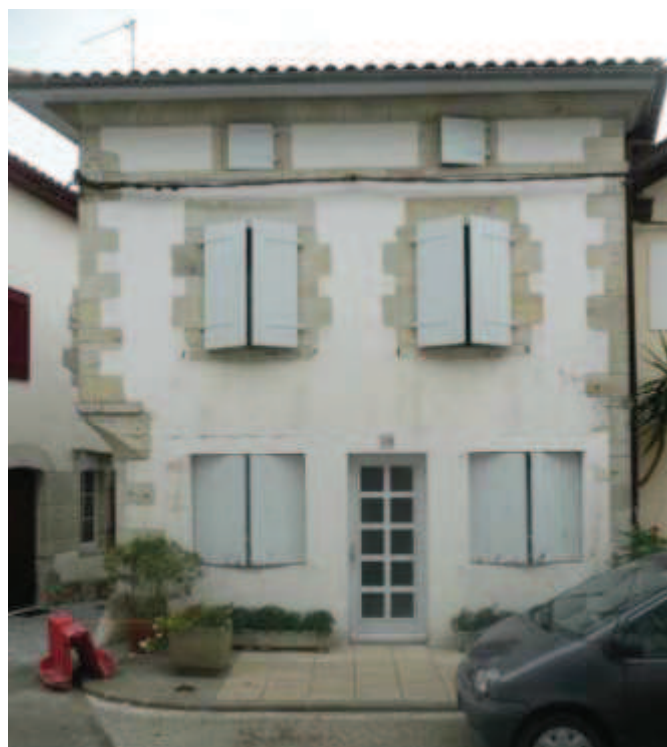
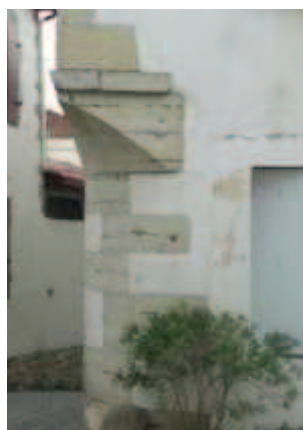
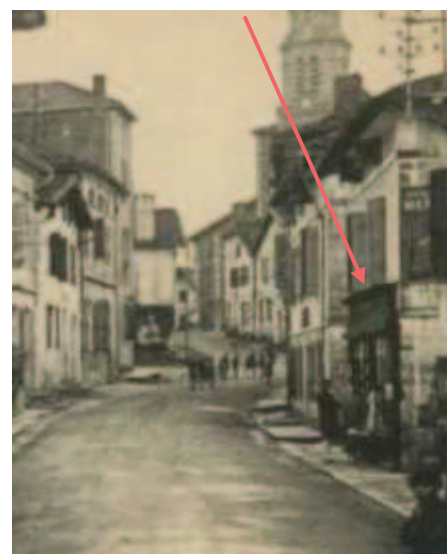
## FICHE 77

**Historique :** Maison urbaine de type XIX<sup>e</sup> remaniée en RDC. Ancien commerce.

**Description :** Détail de l'angle intéressant. Encadrement des ouvertures de l'étage noble et chaînage d'angle en pierre irrégulière. Corniche sur la façade avant de la maison se retournant mais ne se continuant pas sur les façades latérales. Passe de toit constituée d'une planche en bois. RDC dénaturé par des ouvertures qui ne suivent pas la composition de la façade. Volets d'origine. Détail de l'angle et de l'encorbellement.

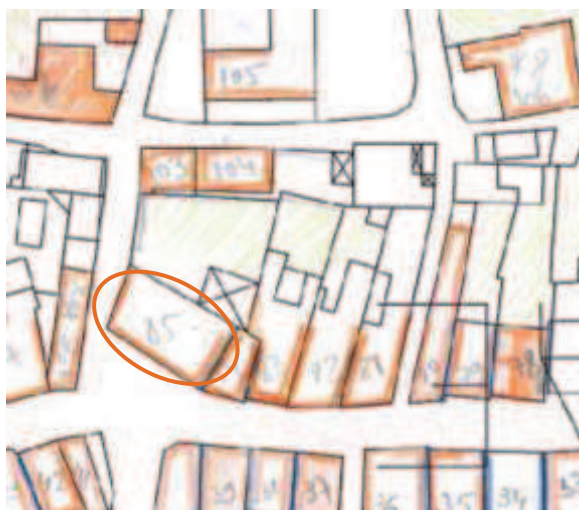
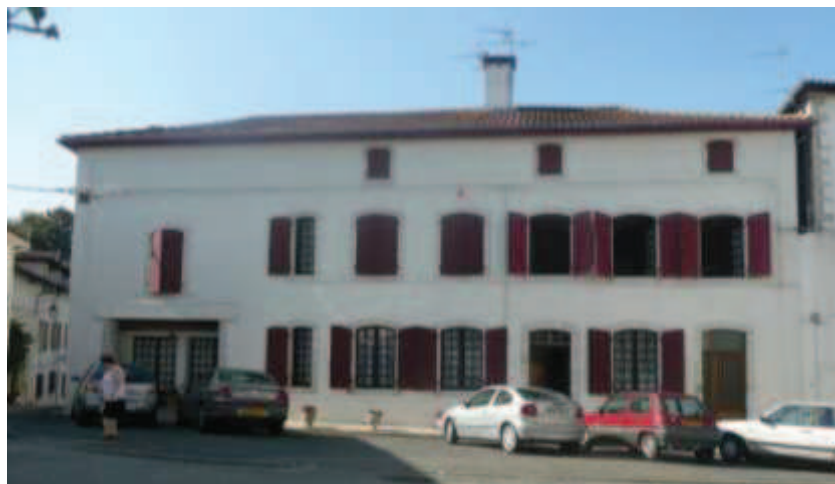
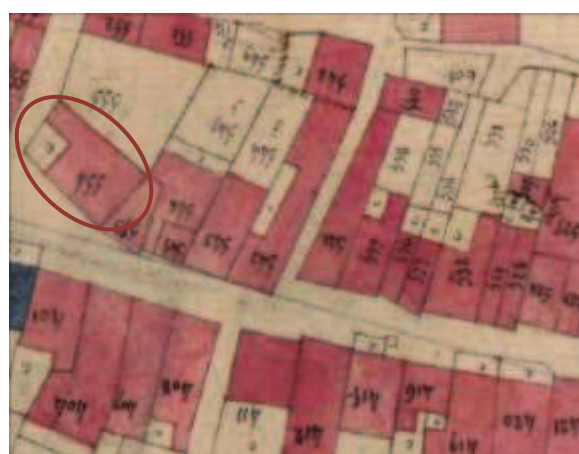
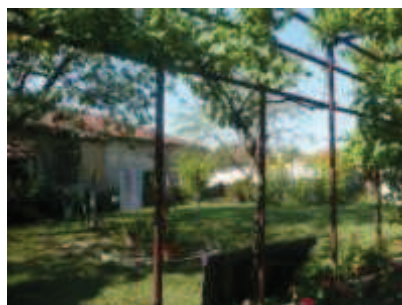
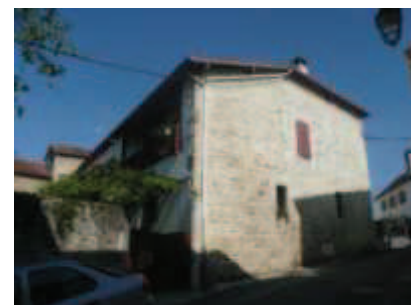
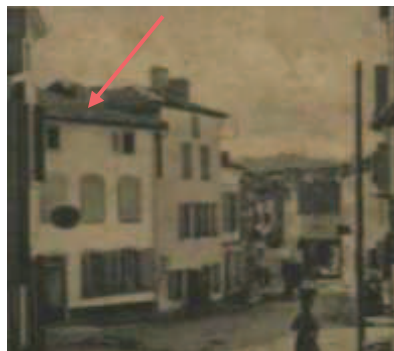
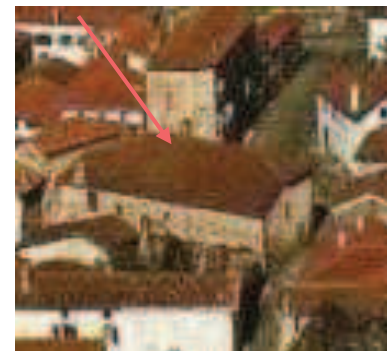
## FICHE 82

**Historique :** Maison urbaine de type XIX<sup>e</sup>. La partie gauche de la façade était autrefois un couvert ou une cour qui donnait sur la place du village.

**Description :** Ensemble maison et jardin. Bâtiment d'un volume important. Partie gauche de la façade dénaturée, composition différente du reste de la façade. Encadrement des baies en saillie. La façade est peinte uniformément ce qui empêche la lecture des deux corps du bâtiment.

Pas de corniche sur façade avant mais passe de toit en lambris. Volets pas d'origine. Façade de côté non enduite. Façade arrière avec galerie.

La carte postale ancienne montre l'évolution des ouvertures et indique la présence d'un soubassement peint. La façade était totalement enduite.

Matériaux : Gros-œuvre en pierre de Bidache, moellons et enduit. Menuiseries en bois à petit carreaux.

Composition architecturale : Rez-de-chaussée, étage noble, étage de combles avec variante de fenêtrage. Façade avant droite sur rue composée de six travées. Bandeau en pierre en saillie au niveau de l'appui des baies.

**Risques :** Destruction ou transformation de la volumétrie du bâti et des composants sans tenir compte de l'ensemble du bâti, de celui de la rue et de son implantation sur la rue. Remplacement des menuiseries anciennes par un modèle ne respectant pas le dessin des ouvertures.

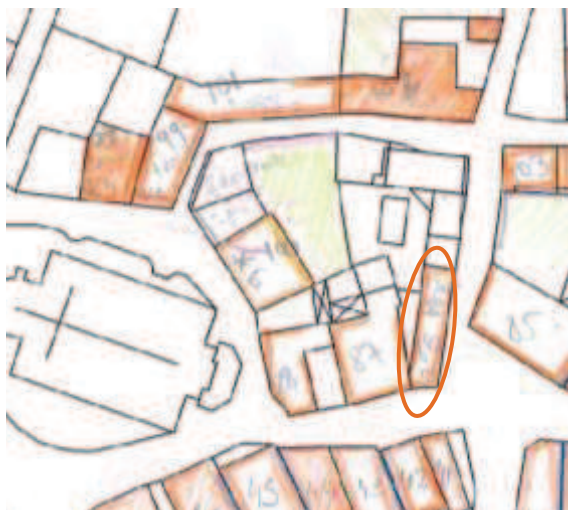
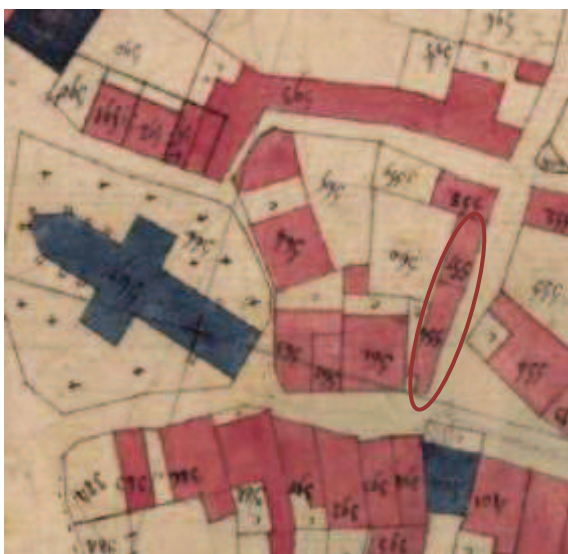
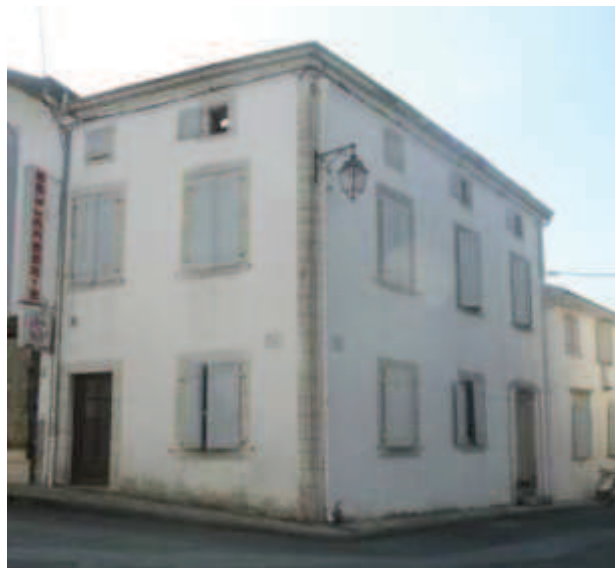
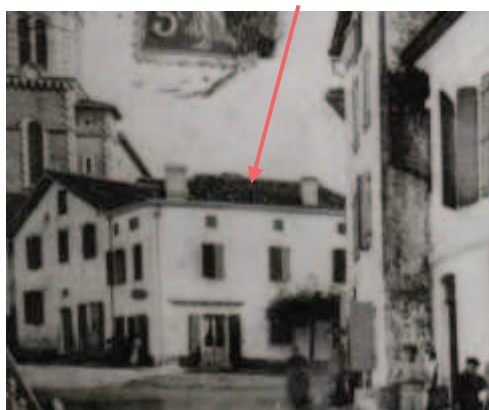
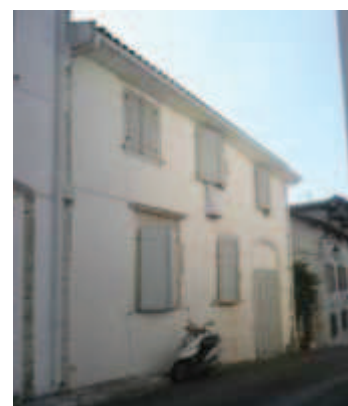
## FICHE 83

**Historique :** Maison modeste de type XIX°.

**Description :** Ensemble maison et sa dépendance plus ancienne (probablement une grange). Encadrement des ouvertures et chaîne d'angle en pierre. Corniche sur façade avant se retournant sur les autres faces. Sur l'annexe, ouverture plus ancienne avec moulures sur les linteaux des baies. Volets de l'étage de comble d'origine.

La carte postale ancienne montre l'évolution des ouvertures et indique la présence d'un soubassement. La façade était totalement enduite. On peut noter la présence d'une treille en façade qui a disparu aujourd'hui.

Matériaux : Gros-œuvre en pierre de Bidache, moellons et enduit.

Composition architecturale : Rez-de-chaussée, étage noble, étage de combles avec variante de fenêtre. Façade avant droite sur rue composée de deux travées.

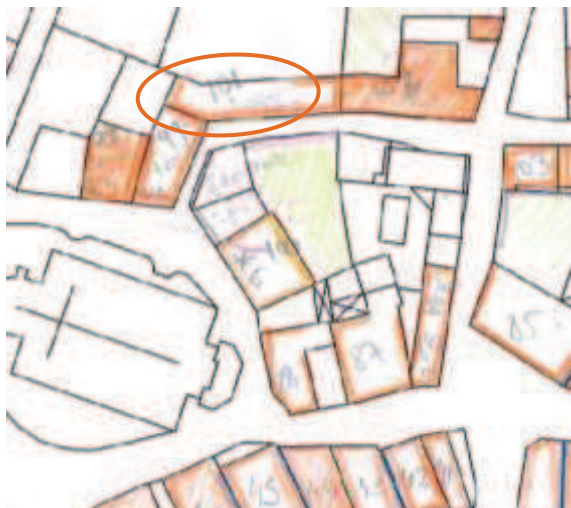
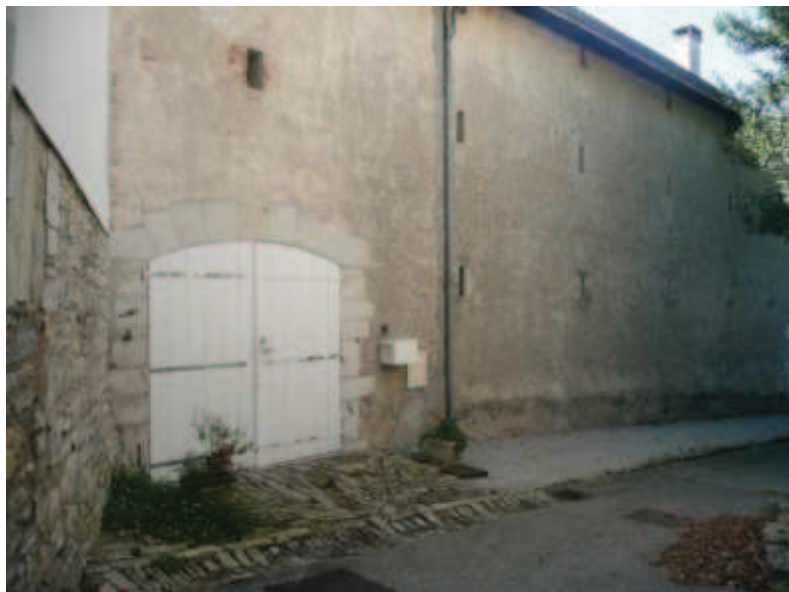
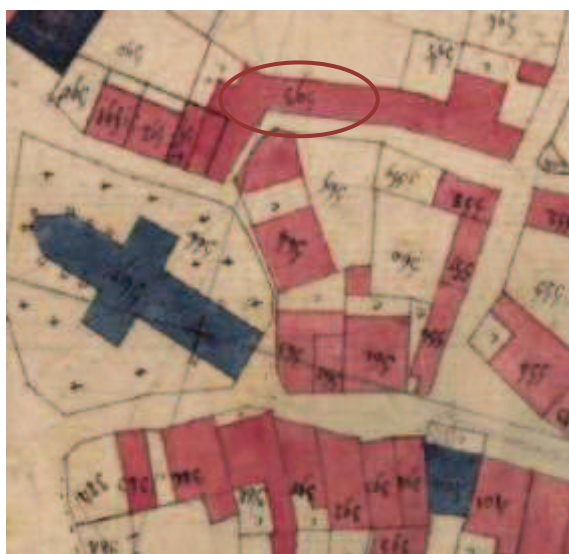
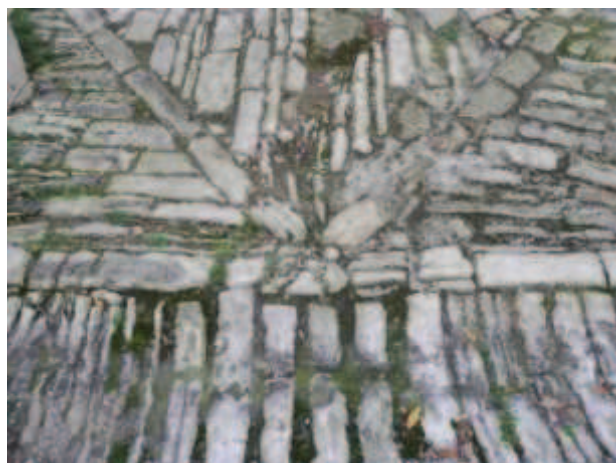
## FICHE 89

**Historique :** Grange de 1767

**Description :** Dallage devant la porte de la grange en pierre de Bidache. Enduit couvrant. Porte charretière – Ouverture seulement pour l'aération, de type meurtrières.

**Matériaux :** Gros-œuvre en pierre de Bidache, moellons et enduit simple sable chaux sans trace de badigeon. Dallage en pierre de Bidache.

**Nature de l'intérêt :** Valeur du dallage. Valeur de l'implantation sur la rue.

**Risques :** Destruction ou transformation de la volumétrie du bâti et des composants sans tenir compte de l'ensemble du bâti, de celui de la rue et de son implantation sur la rue.

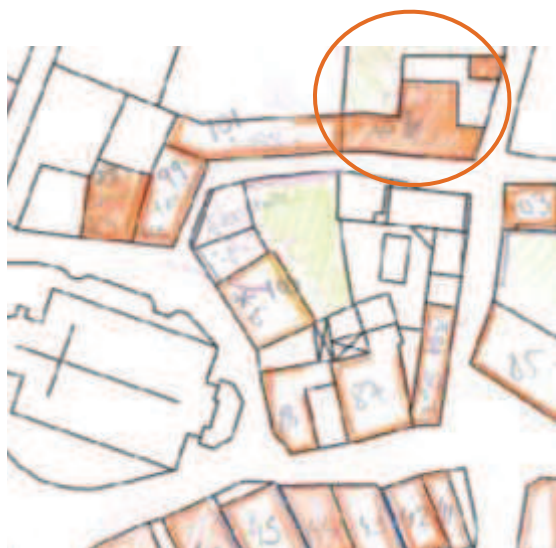
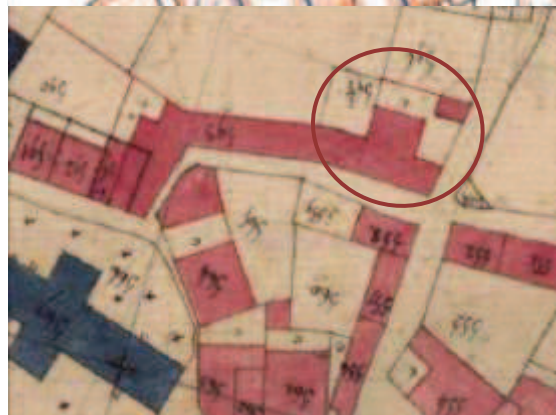
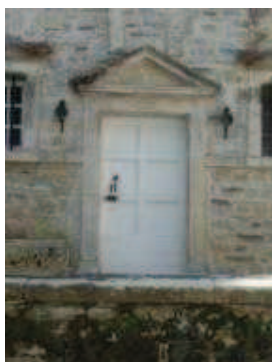
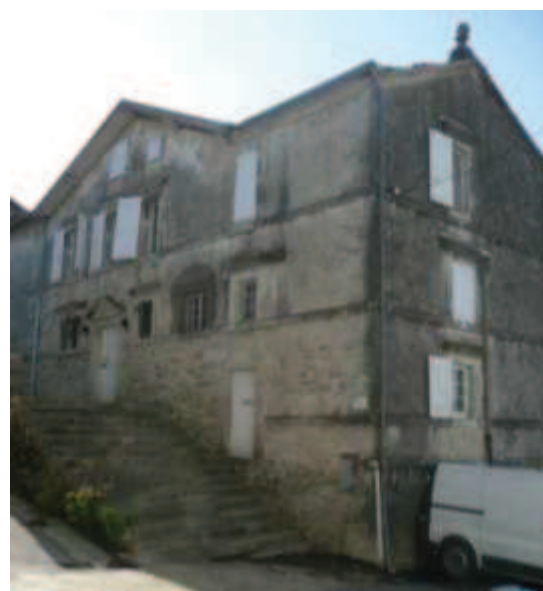
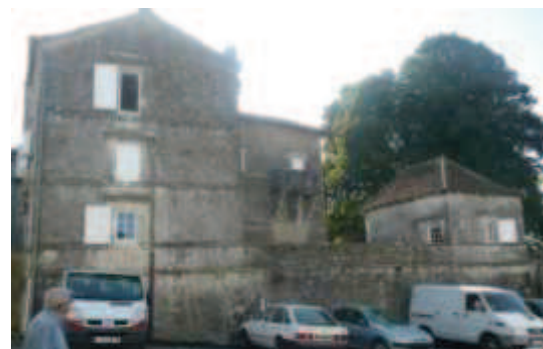
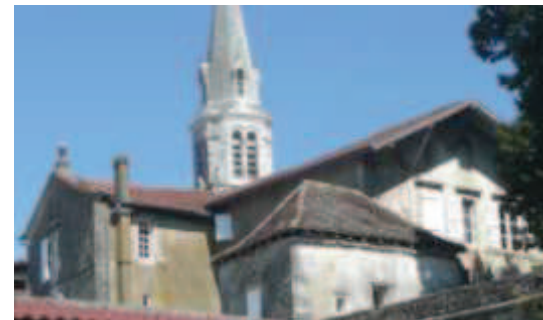
## FICHE 90

**Historique :** Propriété de la famille de maçon et d'architectes Barthe en 1668, construit sous l'influence architecturale du château. Puis propriété de la famille Samanos, qui fait construire la dépendance (n°89) en 1767. La maison était déjà mentionnée en 1523, comme seule restante après l'incendie provoqué par les troupes de Charles Quint.

**Description :** Bâti remarquable. Ensemble pavillon, dépendances et jardin en balcon. Escalier extérieur monumental. Hiérarchie des étages : baies de l'étage noble plus hautes que les autres. Linteaux des baies moulurés et fronton au dessus du linteau de la porte, et sur les ouvertures du RDC et de l'étage noble. Epi de faitage en pierre. Les ouvertures sur l'élévation côté sud datent du XX°.

**Matériaux :** Gros-œuvre en pierre de Bidache, moellons et enduit ancien. Toit à long pans, pignon couvert, croupe, tuile plate, tuile creuse. Menuiseries en bois à grands carreaux.

**Composition architecturale :** Rez-de-chaussée, étage noble, étage de combles avec variante de fenêtre. Façade avant à pignon et droite sur rue composée de quatre travées. Bandeaux en pierre en saillie à l'appui des baies pour chaque niveau.

**Nature de l'intérêt :** Valeur du bâti en lui-même, des dépendances, du jardin, de l'escalier monumental, du mur de clôture. Valeur de l'implantation sur la rue.

**Risques :** Destruction ou transformation de la volumétrie du bâti et des composants sans tenir compte de l'ensemble du bâti, de celui de la rue et de son implantation sur la rue.

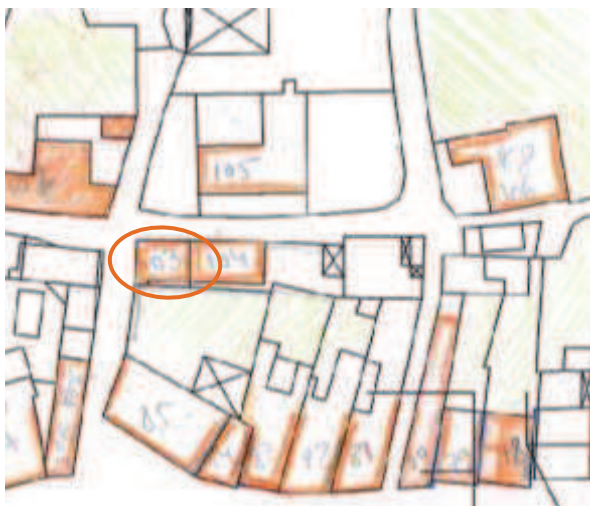
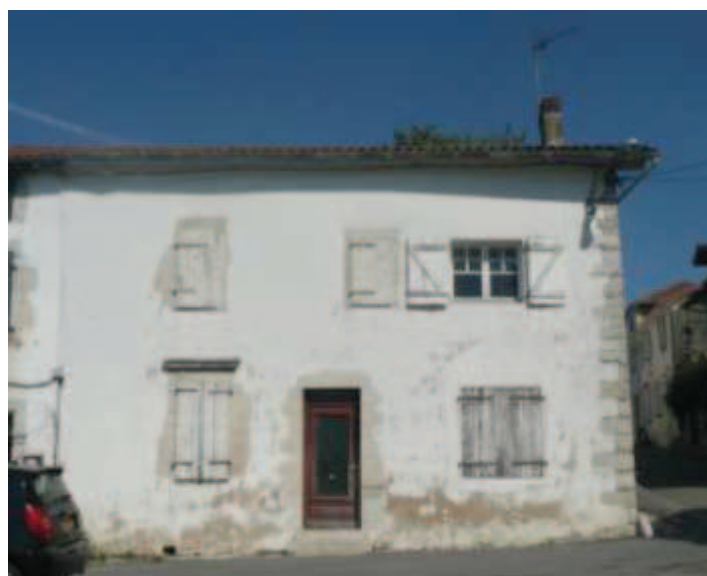
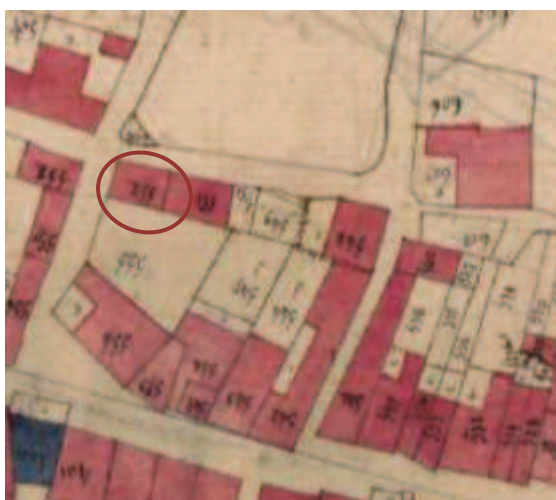
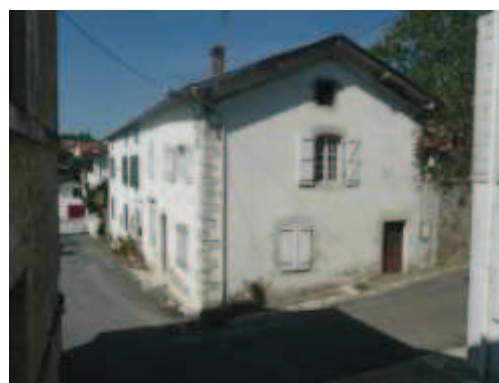
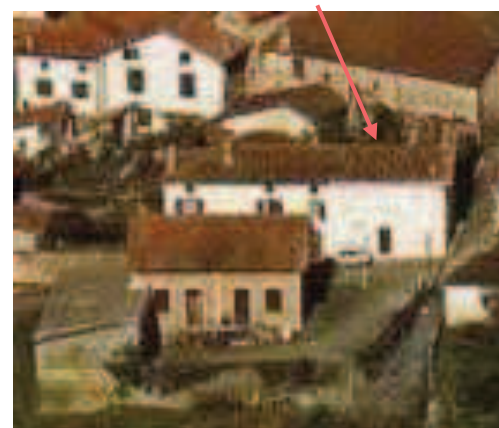
## FICHE 91

**Historique :** Maison modeste de type XIX°

**Description :** Encadrement des ouvertures et chaînage d'angle en harpage en pierre irrégulière. Moulure sur le linteau d'une des baie du RDC. Volets pas d'origine. Transformation des biaux.

**Matériaux :** Gros-œuvre en pierre de Bidache, moellons et enduit ancien.

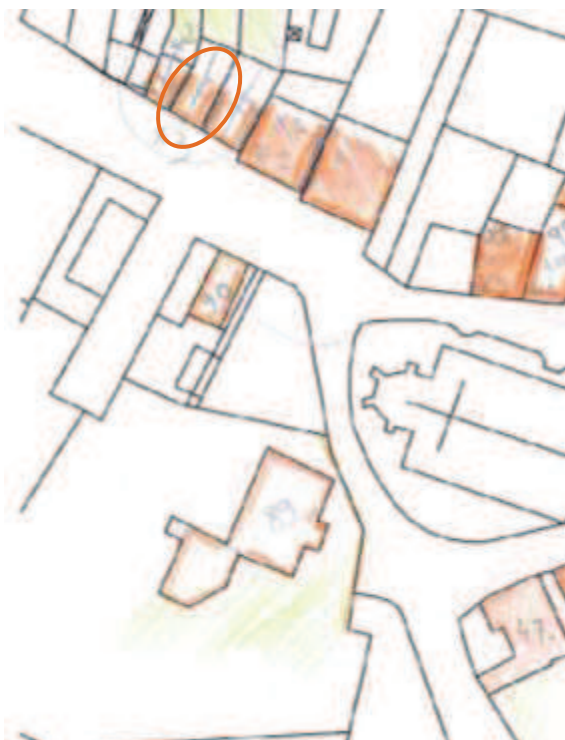
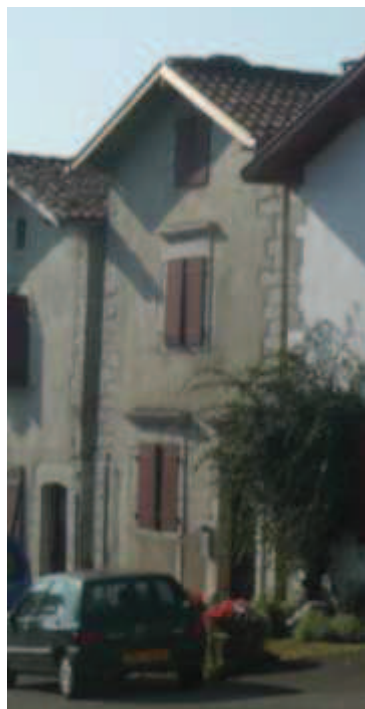
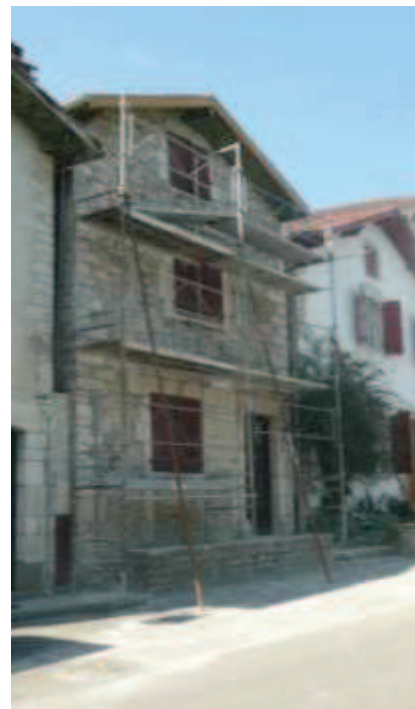
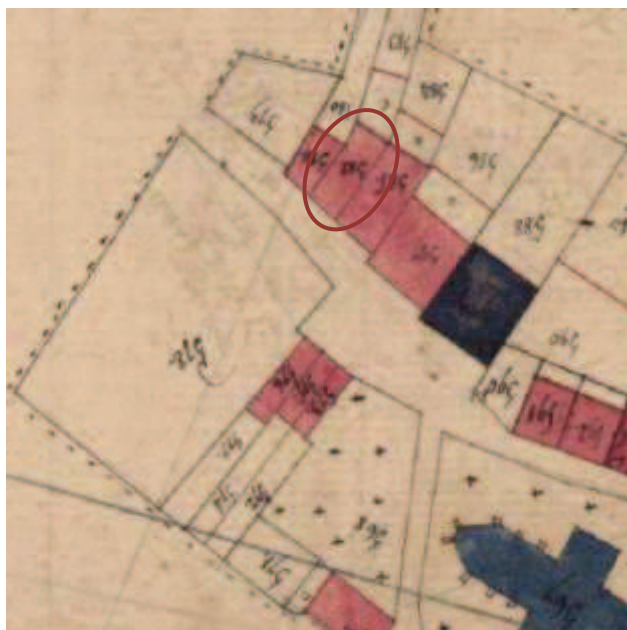
## FICHE 98

**Historique :** Maison de type fin XVII<sup>e</sup>

**Description :** Ensemble maison et jardin. Encadrement des ouvertures et chaîne d'angle en harpage en pierre irrégulière. Linteau mouluré au-dessus des baies et de la porte. Volets pas d'origine. RDC transformé. Mur bas à l'avant de la façade marquant l'espace du parvis. Façade en travaux : picage de l'enduit (ré-enduit par la suite ?)

**Matériaux :** Gros-œuvre en pierre de Bidache, moellons et enduit.

**Composition architecturale :** Rez-de-chaussée, étage, étage de combles. Façade en pignon sur rue avec débord de toit composée d'une travée.

**Risques :** Destruction ou transformation de la volumétrie du bâti et des composants sans tenir compte de l'ensemble du bâti, de celui de la rue et de son implantation à l'alignement sur la rue.

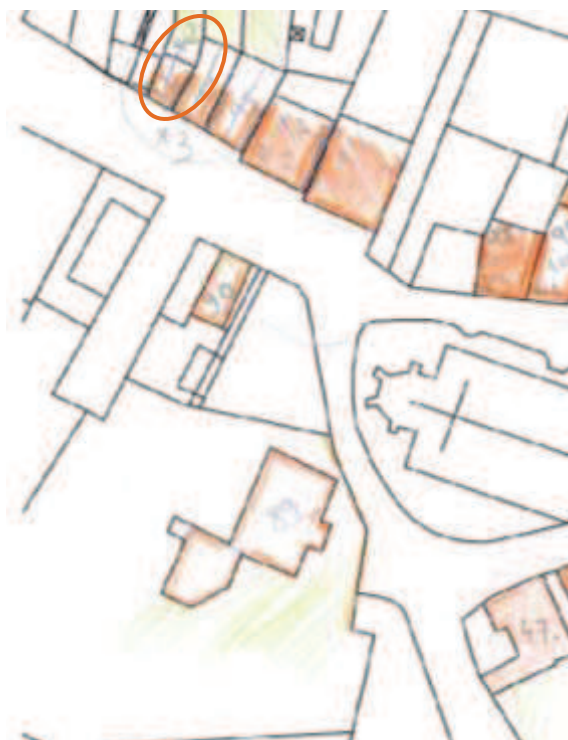
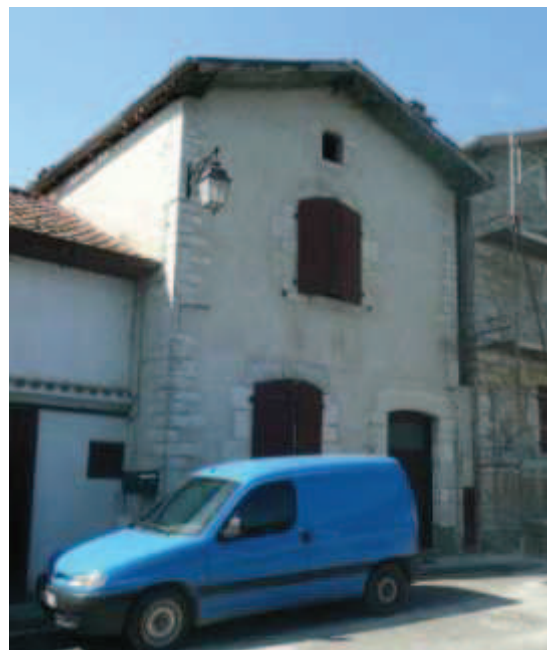
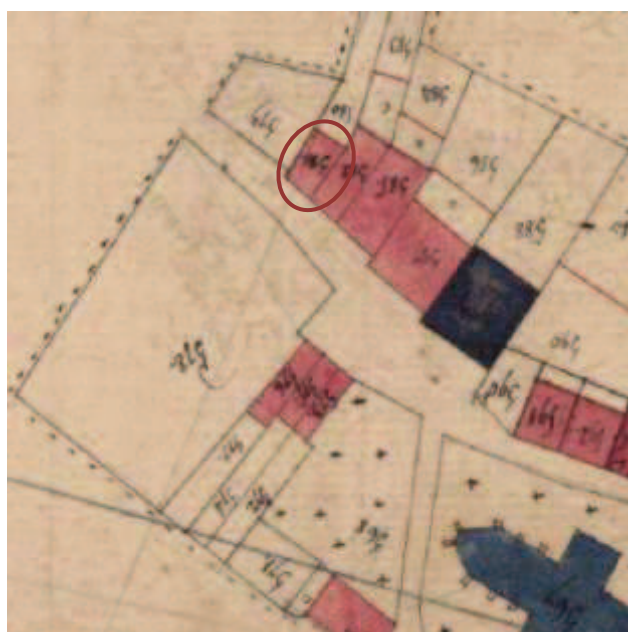
## FICHE 99

**Historique :** Maison de type fin XVIII<sup>e</sup>

**Description :** Ensemble maison et jardin. Encadrement des ouvertures et chaîne d'angle en harpage en pierre irrégulière.

Matériaux : Gros-œuvre en pierre de Bidache, moellons et enduit.

Composition architecturale : Rez-de-chaussée, étage, étage de combles. Façade en pignon sur rue avec débord de toit. Composition irrégulière des la façade

**Risques :** Destruction ou transformation de la volumétrie du bâti et des composants sans tenir compte de l'ensemble du bâti, de celui de la rue et de son implantation à l'alignement sur la rue.

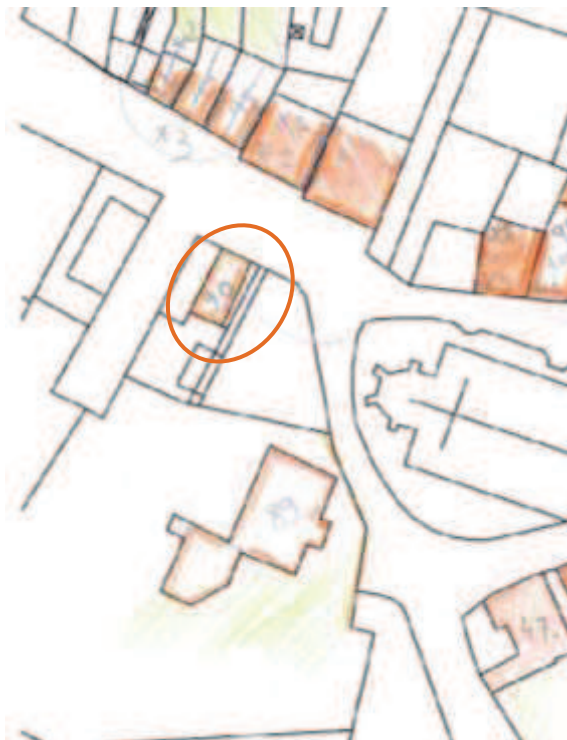
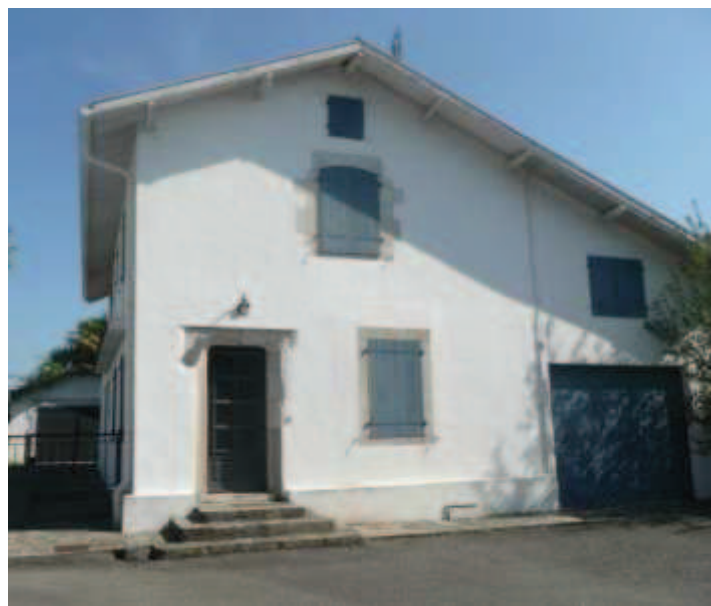
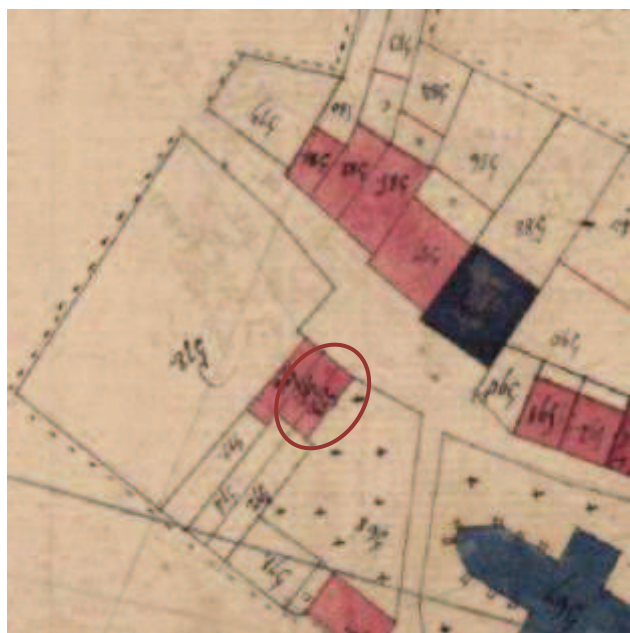
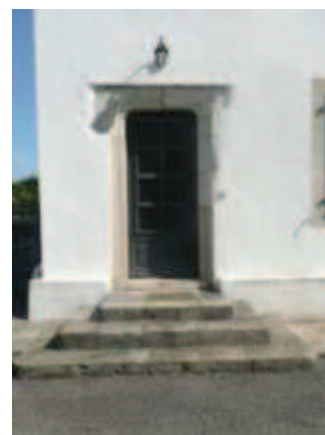
## FICHE 100

**Historique :** Maison de type XIX<sup>e</sup> très remaniée au XX<sup>e</sup>.

**Description :** Encadrement des ouvertures en pierre. Porte ancienne moulurée datant probablement du XVI<sup>e</sup>. Présence d'un perron et d'un dallage en pierre. RDC transformé.

**Matériaux :** Gros-œuvre en pierre de Bidache, moellons et enduit.

**Composition architecturale :** Rez-de-chaussée, étage, étage de combles. Façade en pignon sur rue composée d'une travée. Débord de toit.

**Risques :** Destruction ou transformation de la volumétrie du bâti et des composants sans tenir compte de l'ensemble du bâti, de celui de la rue et de son implantation à l'alignement sur la rue.

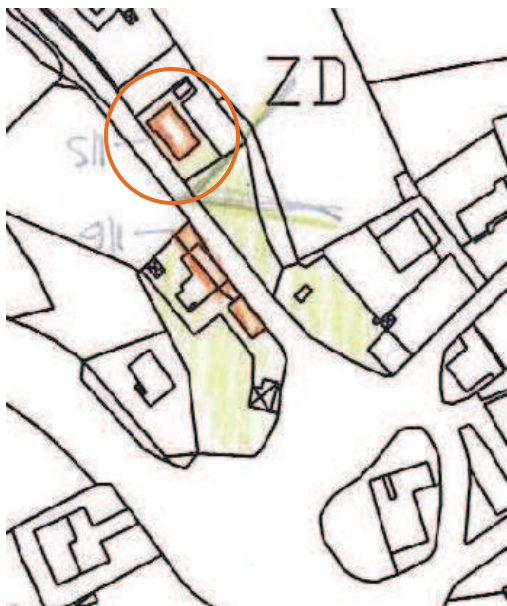
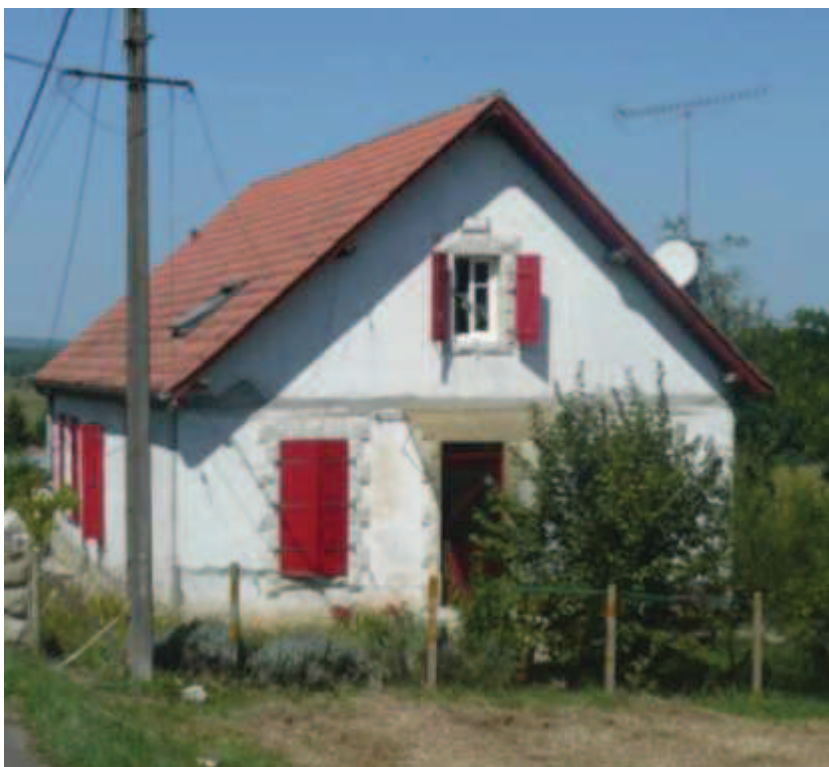
## FICHE 108

**Description :** Encadrement des ouvertures et chaînage d'angle en harpage en pierre bosselée. Volets et menuiseries pas d'origine. Filerie et paraboles très présentes sur la façade.

**Matériaux :** Gros-œuvre en pierre de Bidache, moellons et enduit. Couverture en tuiles mécaniques pas d'origine. Ajout d'une fenêtre de toit.

**Composition architecturale :** Symétrie de la façade. Rez-de-chaussée, étage de combles.
