## **AVAP DE BIDACHE**

**Document annexe écrit n° 2**

### **FICHES D'INVENTAIRE DU BATI**

## **LE BOURG**

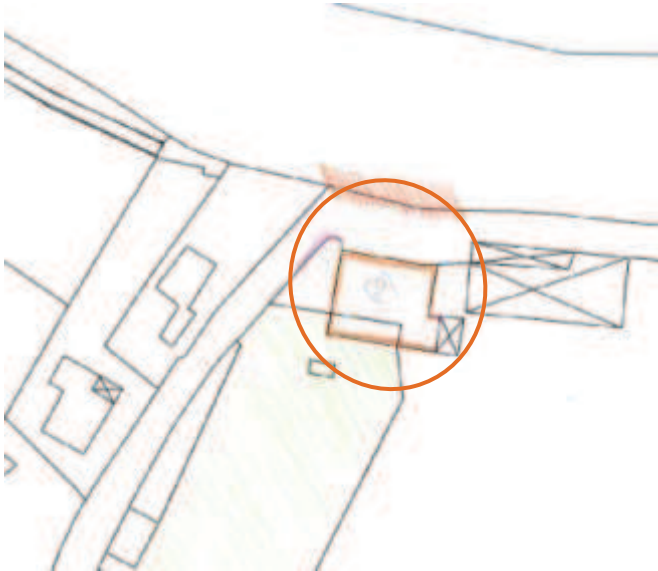
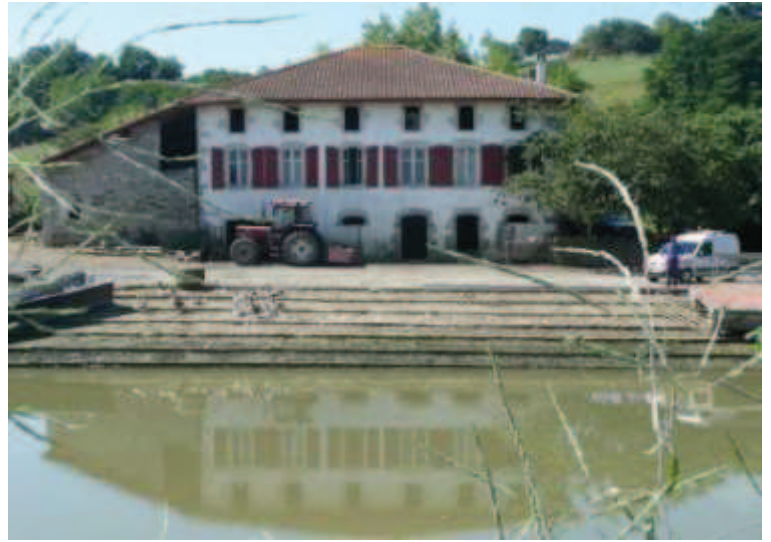
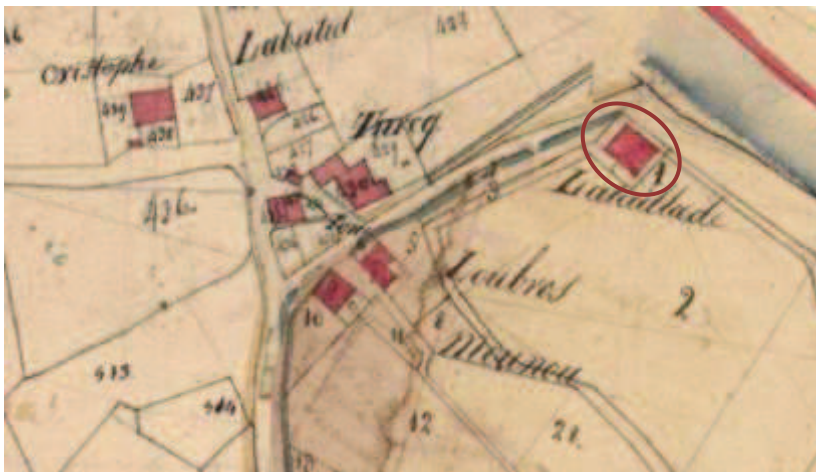
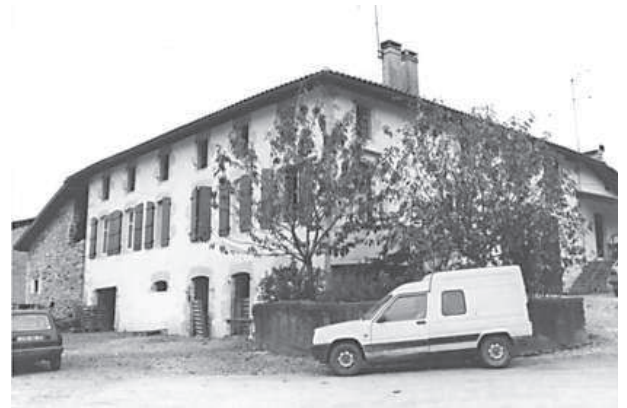
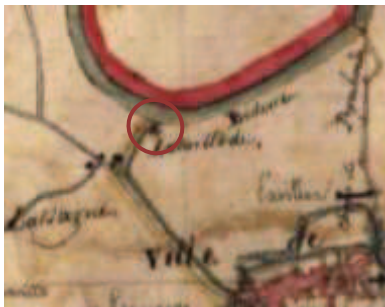
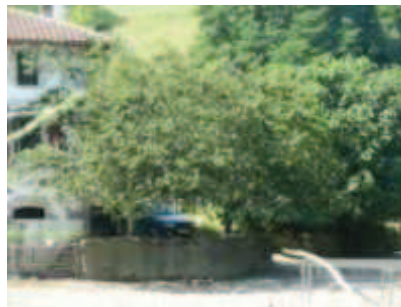
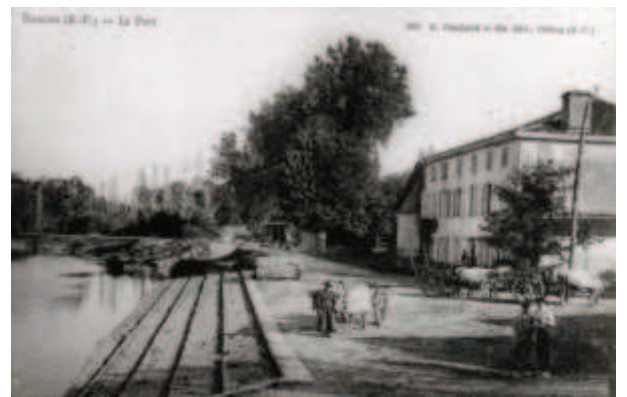
## FICHE 109

**Historique :** Mentionnée sous le nom de Lataillade sur l'ancien cadastre, la construction date de la 2<sup>nd</sup>e moitié du XVIII<sup>e</sup>. Remaniée et agrandie latéralement aux XIX<sup>e</sup> et XX<sup>e</sup>. Une plaque en façade porte l'inscription : Bidouze/ Crue du 16 juin 1956/H. 5 366m.

**Description :** Encadrement des ouvertures et chaînage d'angle en harpage en pierre irrégulière. Volets au RDC et à l'étage des combles disparus, volet à l'étage pas d'origine. Ouvertures du RDC transformées. Transformation de la couverture et de ses ouvrages ( cheminée, passe de toit...)

Matériaux : Gros-œuvre en pierre de Bidache, moellons et enduit.

Composition architecturale : Rez-de-chaussée, étage noble, étage de combles – Façade avant droite sur le port composée de six travées.

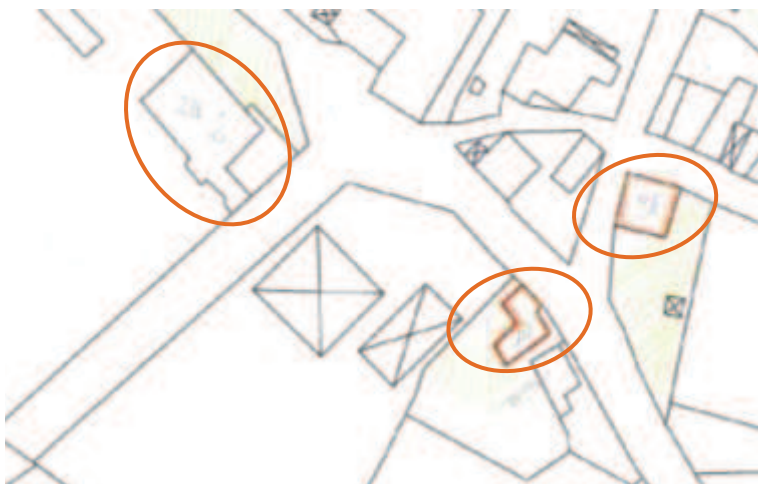
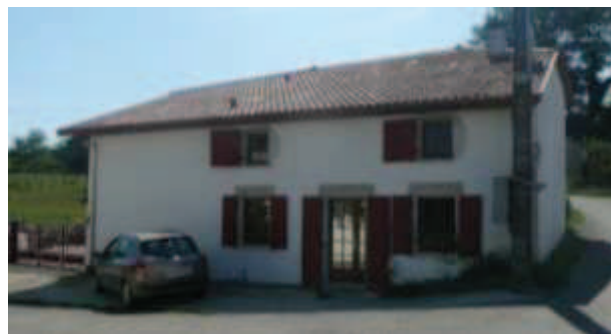
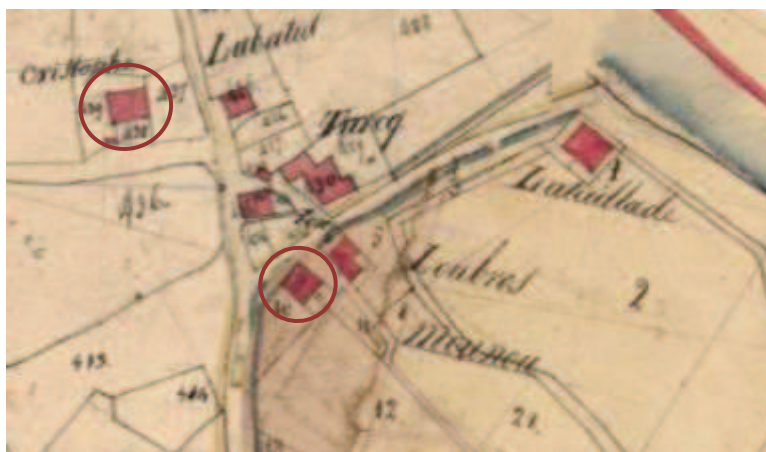
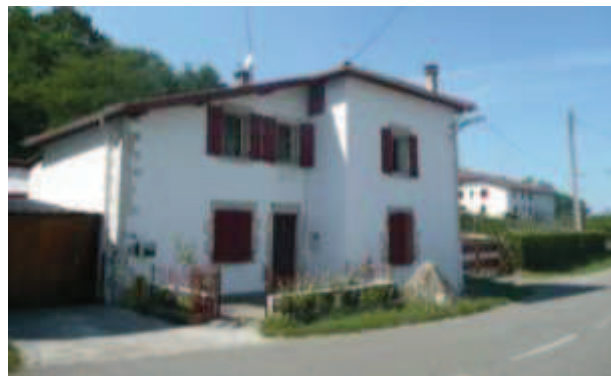
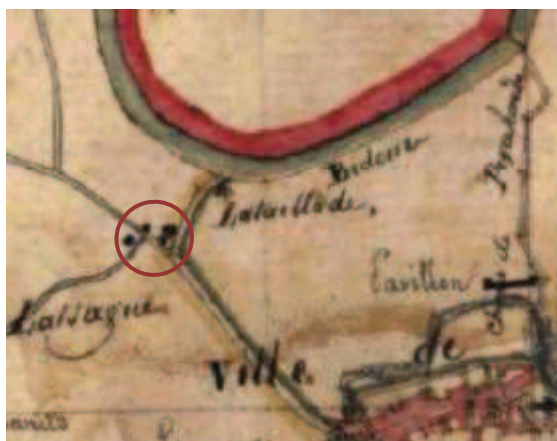
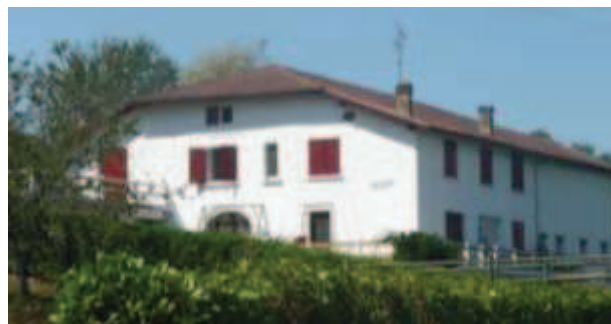
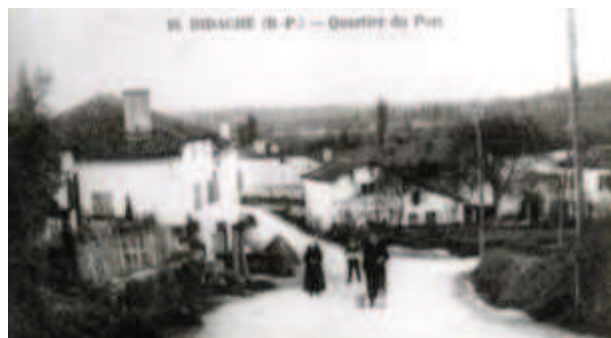
## FICHE 110

**Historique :** Bâti de type XIX° très transformé.

**Description :** Encadrements en pierre.

**Matériaux :** Gros-œuvre en pierre de Bidache, moellons et enduit.

**Composition architecturale :** Volumétrie particulière, Rez-de-chaussée, R+1- Organisation dans la parcelle avec la maison alignée sur l'espace public et le jardin à l'arrière.
